Kanalizace „Spartak“ Rokytnice nad Jizerou

Vypracoval: SČVK, a.s., Oblastní závod Turnov
Ing. Eva Kolářová, specialista obnovy majetku

Datum: 08/2022

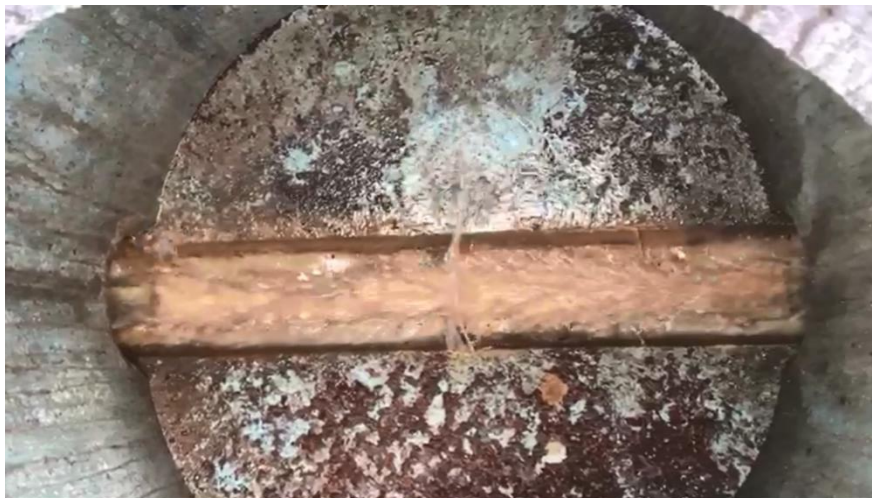
4. Nekvalitní dna šachet, nátok balastních vod dnem šachet.

Nátok balastních vod dnem šachty (voda stříká ze dna šachty) - 2022:

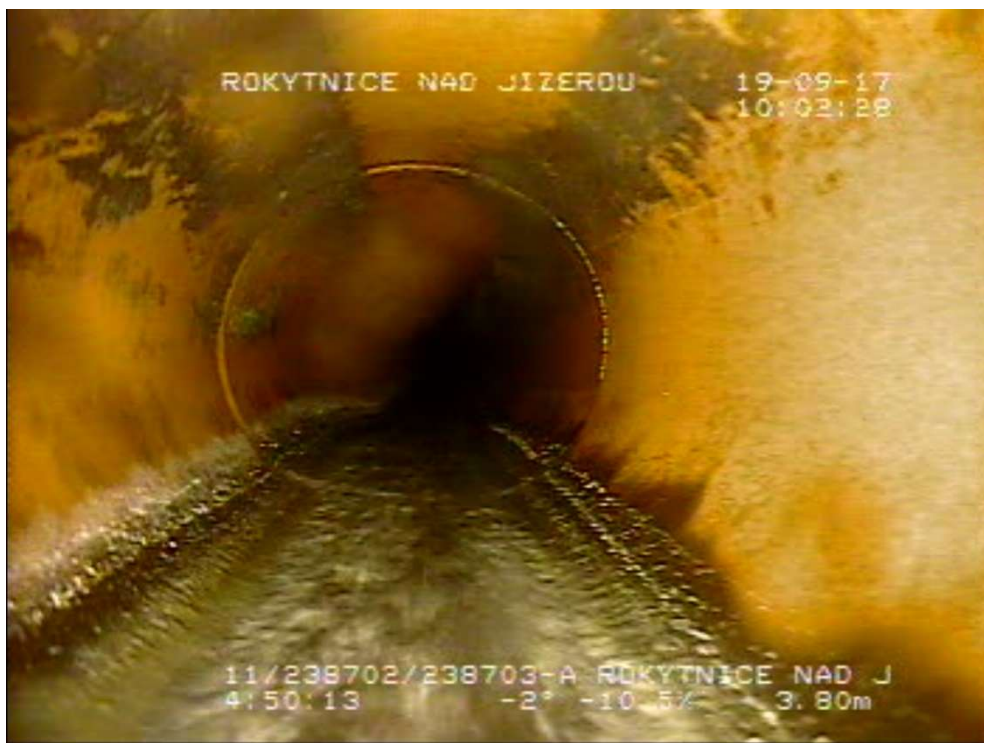
Obr. č. 1: **3 - Horní Rokytnice (1034758 - 1034757) - Deformace stoky – ovalita. - Rokytnice nad Jizerou**

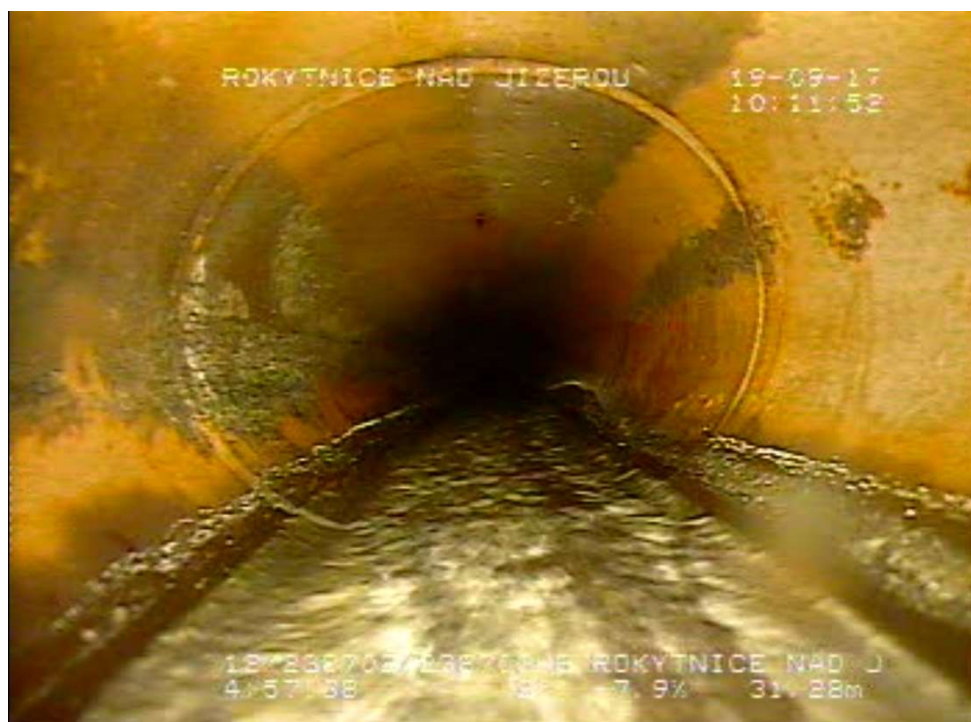
Obr. č. 2: **3 - Horní Rokytnice (1034757 - 238702) - Deformace stoky – ovalita. - Rokytnice nad Jizerou**

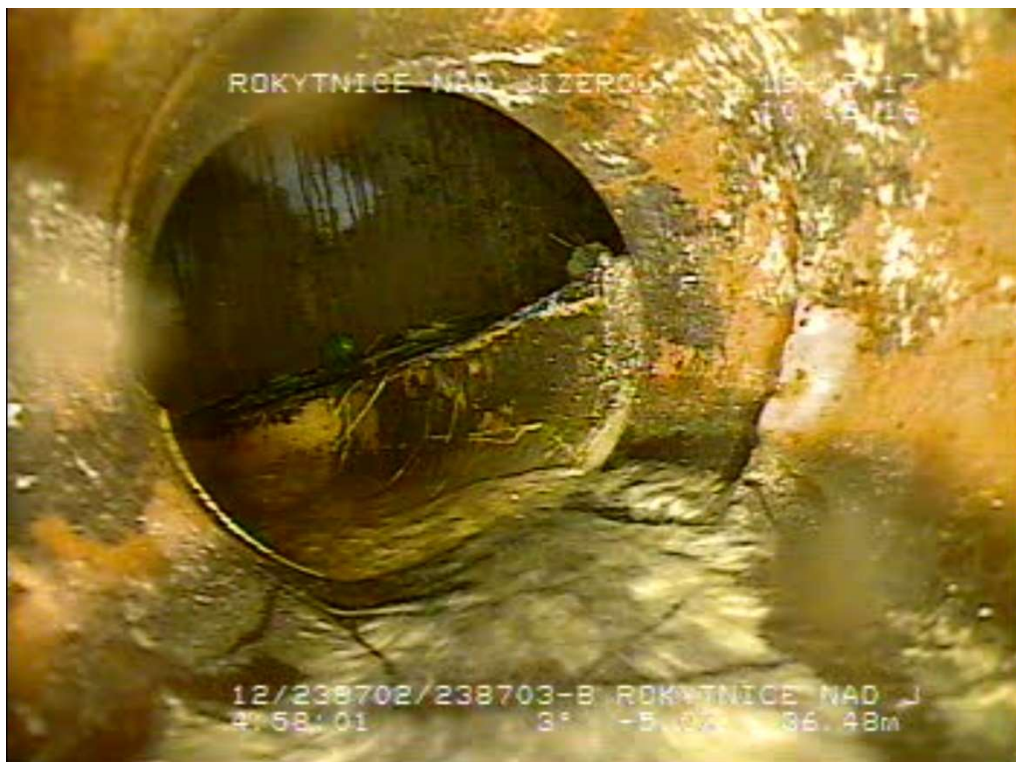
Obr. č. 3: **3 - Horní Rokytnice (1034757 - 238702) - Napojení stoky na šachtu, praskliny. - Rokytnice nad Jizerou**

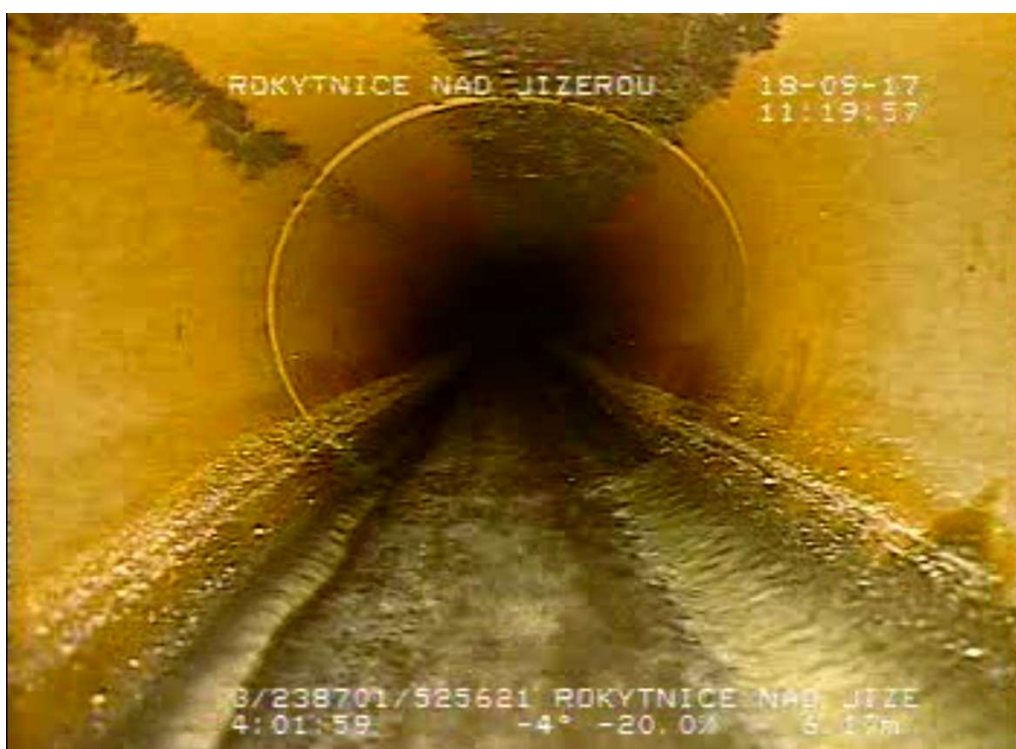
Obr. č. 4: **4 - Horní Rokytnice (238702 - 1034759) - Deformace stoky - ovalita, deformace dna. - Rokytnice nad Jizerou**

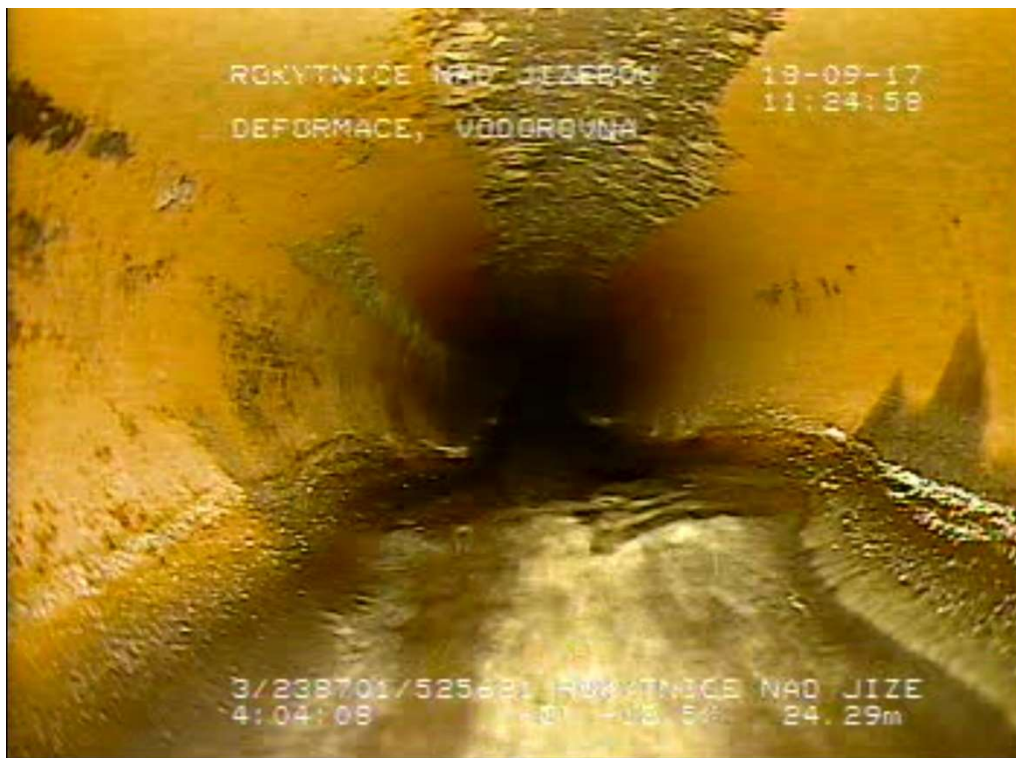
Obr. č. 5: **3 - Horní Rokytnice (238702 - 1034759) - Nerovnost dna, výškový zlom. - Rokytnice nad Jizerou**

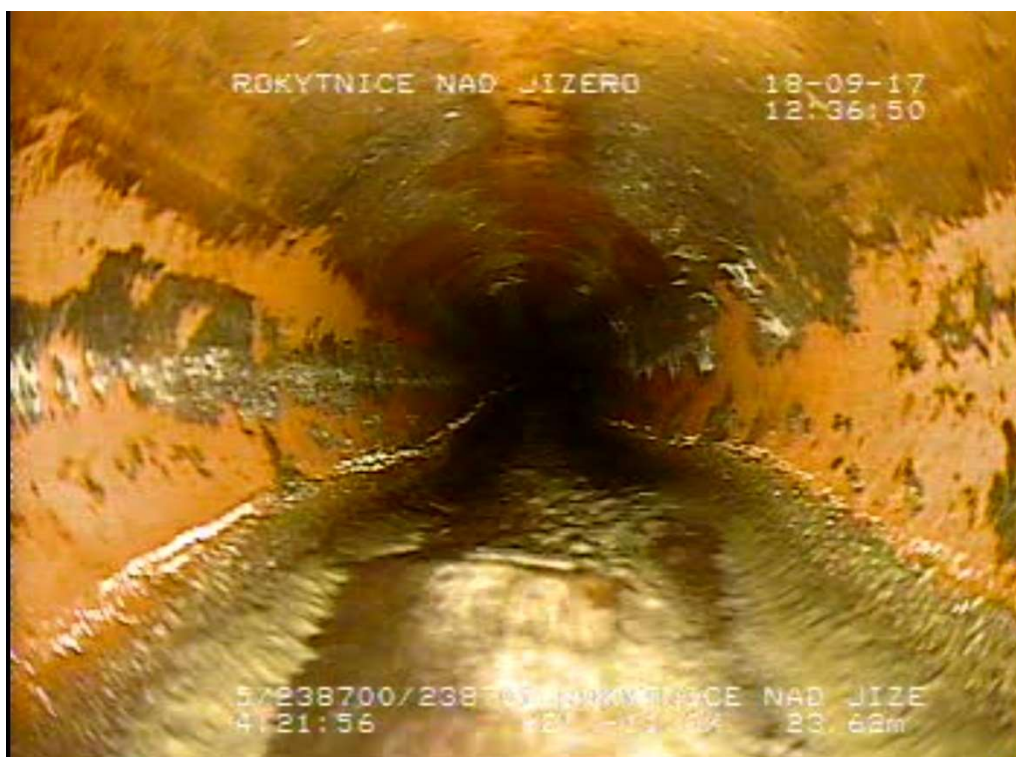
Obr. č. 6: **3 - Horní Rokytnice (238701 - 1034760) - Nerovnost dna. - Rokytnice nad Jizerou**

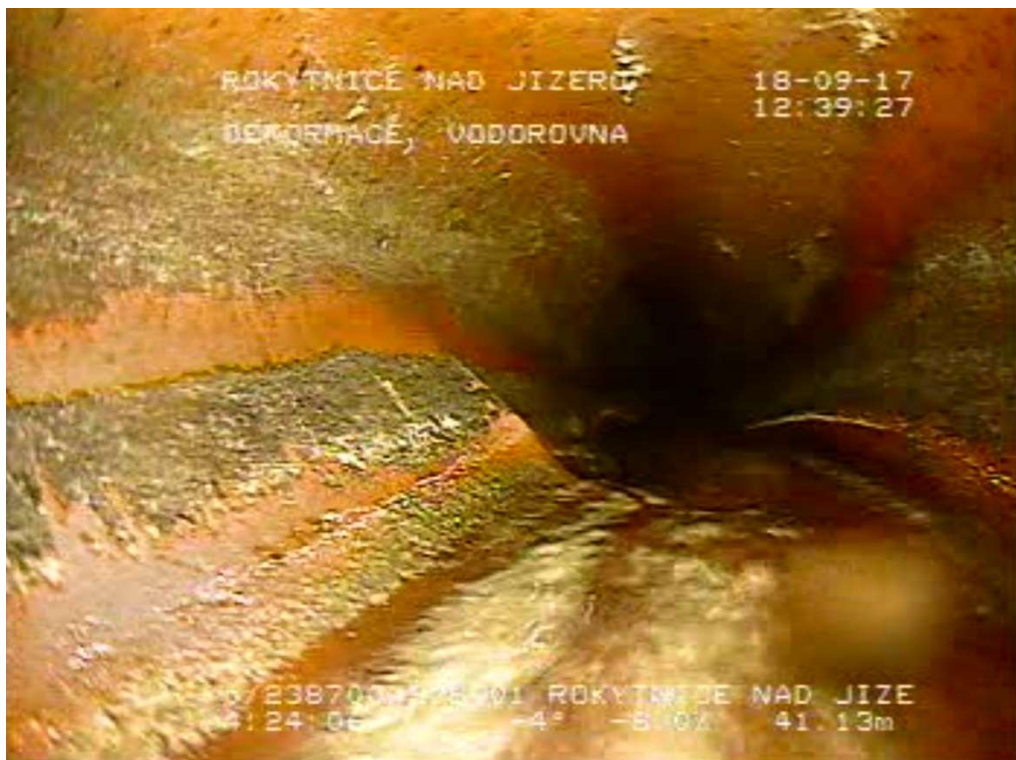
Obr. č. 7: **3 - Horní Rokytnice (238701 - 1034760) - Nerovnost dna. - Rokytnice nad Jizerou**

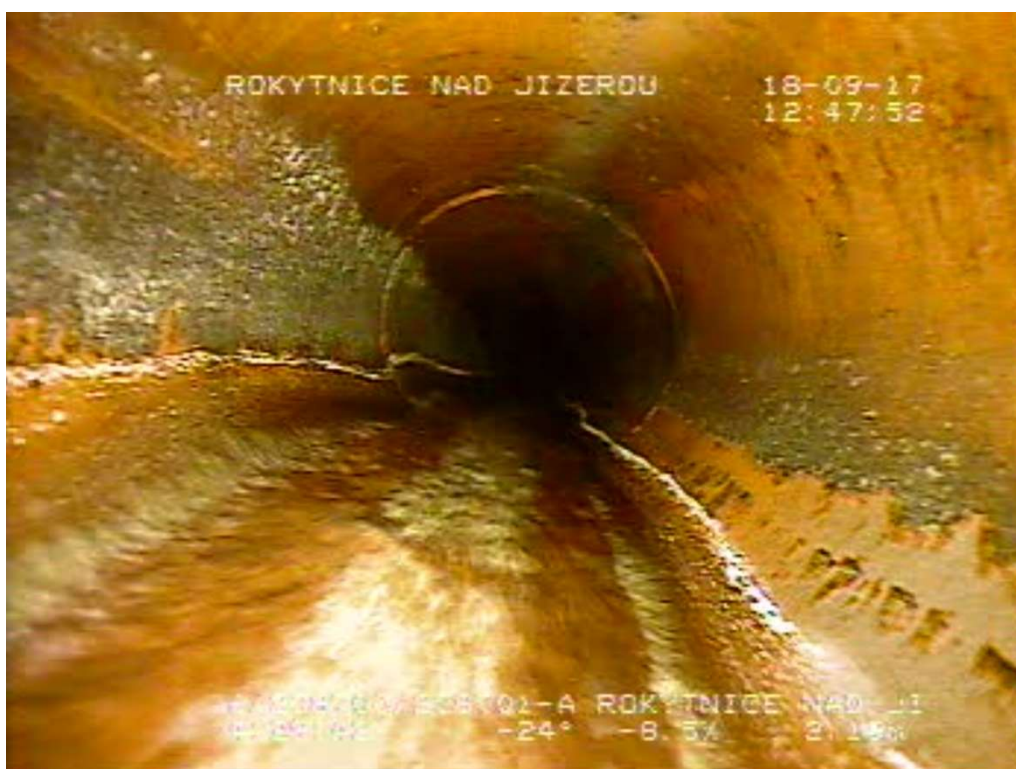
Obr. č. 8: **3 - Horní Rokytnice (1034760 - 238700) - Deformace stoky - ovalita, deformace dna. - Rokytnice nad Jizerou**

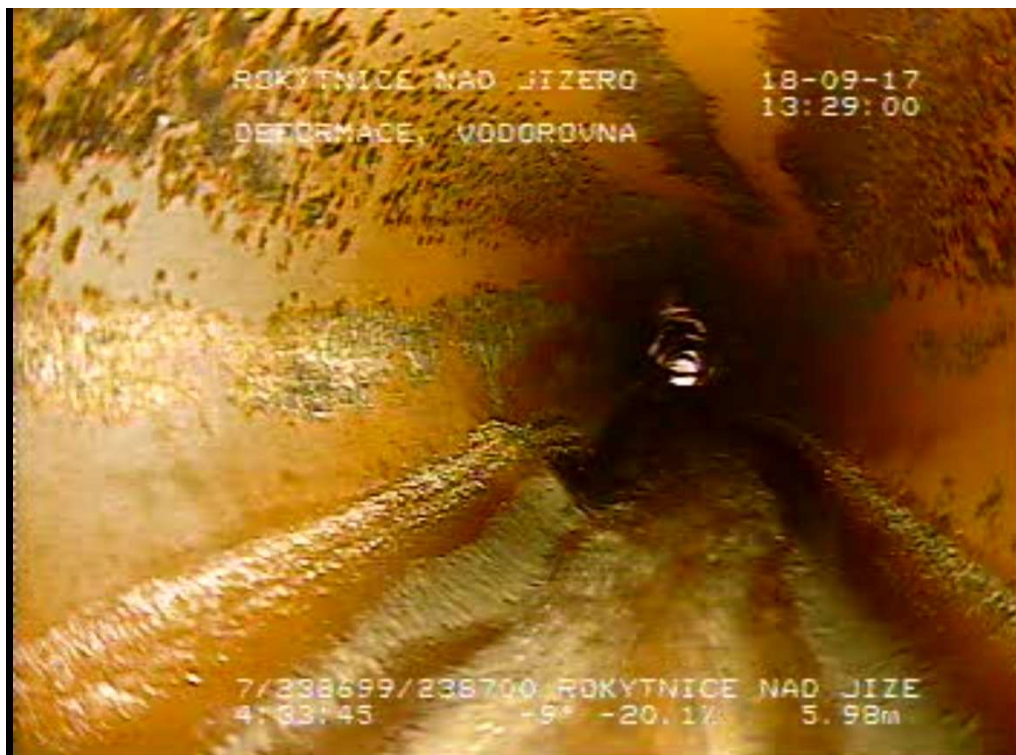
Obr. č. 9: **3 - Horní Rokytnice (238700 - 238699) - Deformace stoky - ovalita, deformace dna. - Rokytnice nad Jizerou**

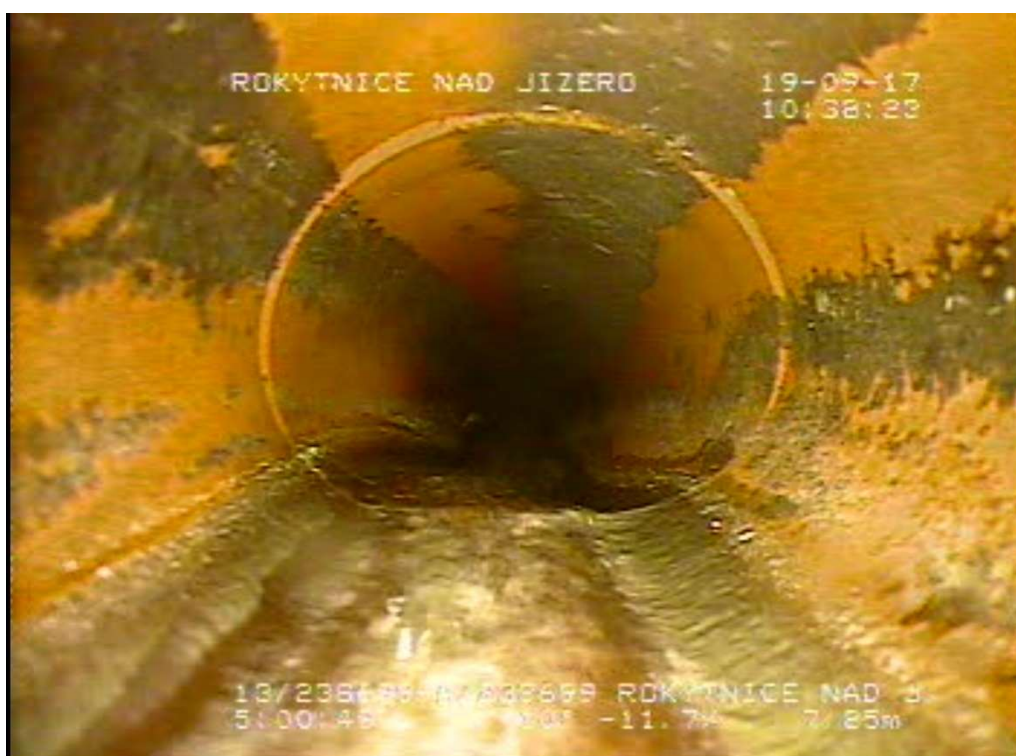
Obr. č. 10: **2 - Horní Rokytnice (238699 - 1034761) - Deformace stoky – ovalita. - Rokytnice nad Jizerou**

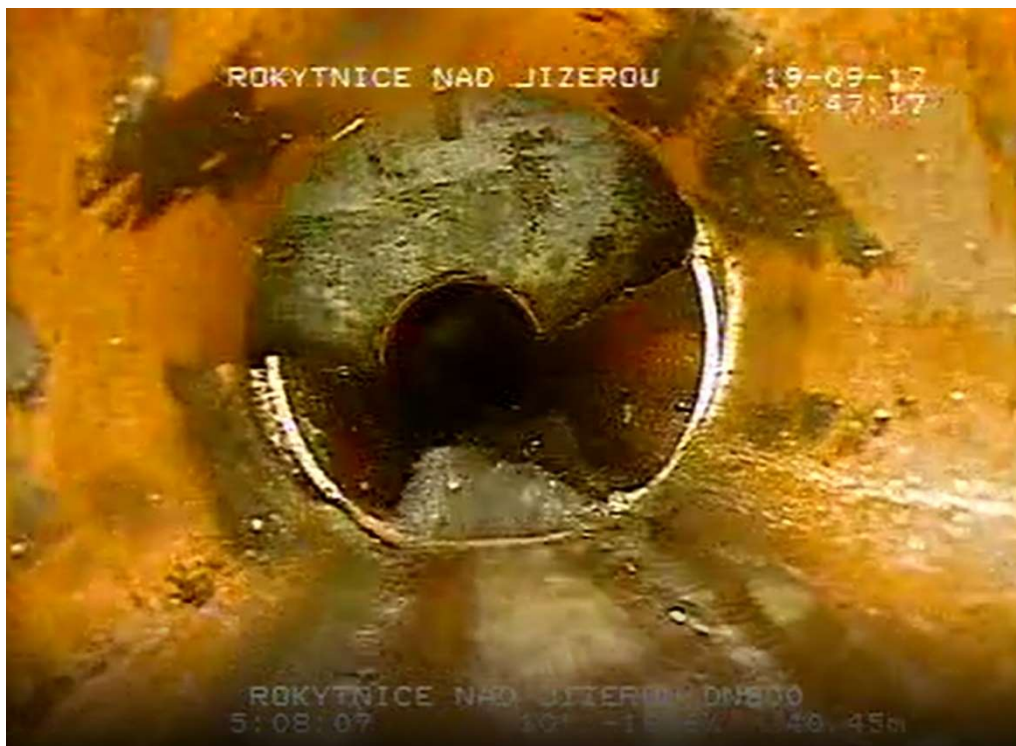
Obr. č. 11: **3 - Horní Rokytnice (1034761 - 1034762) - Napojení kanalizační stoky do šachty. - Rokytnice nad Jizerou**

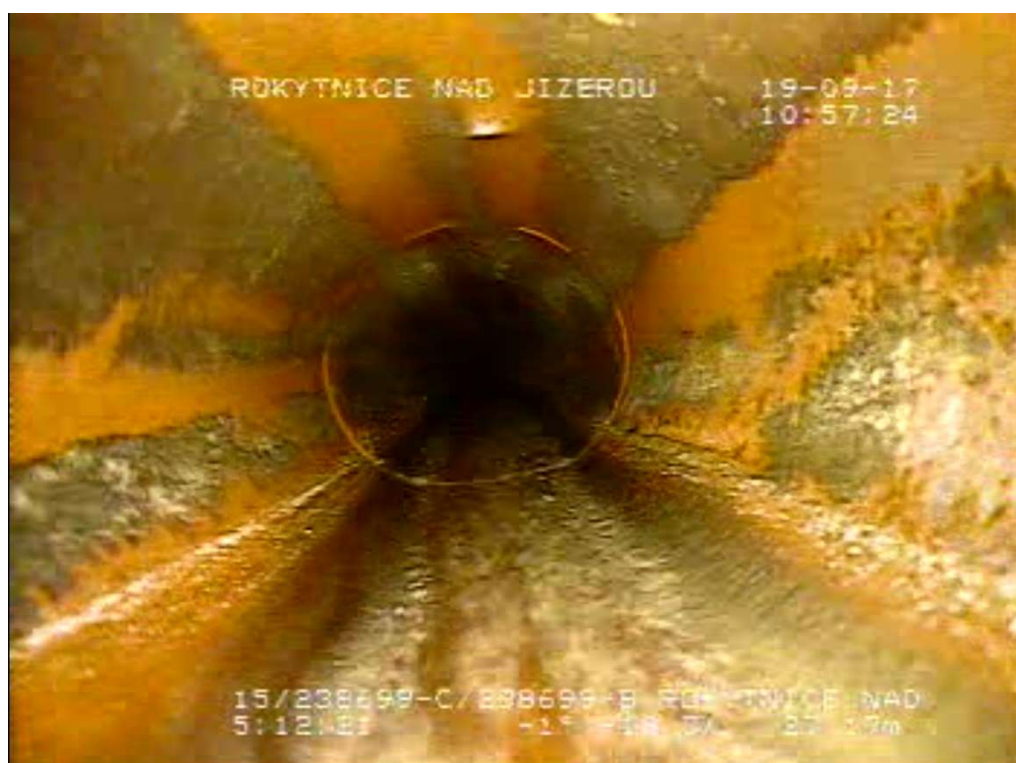
Obr. č. 12: **3 - Horní Rokytnice (1034762 - 1034763) - Deformace stoky – ovalita, nerovnost potrubí na stropě. - Rokytnice nad Jizerou**

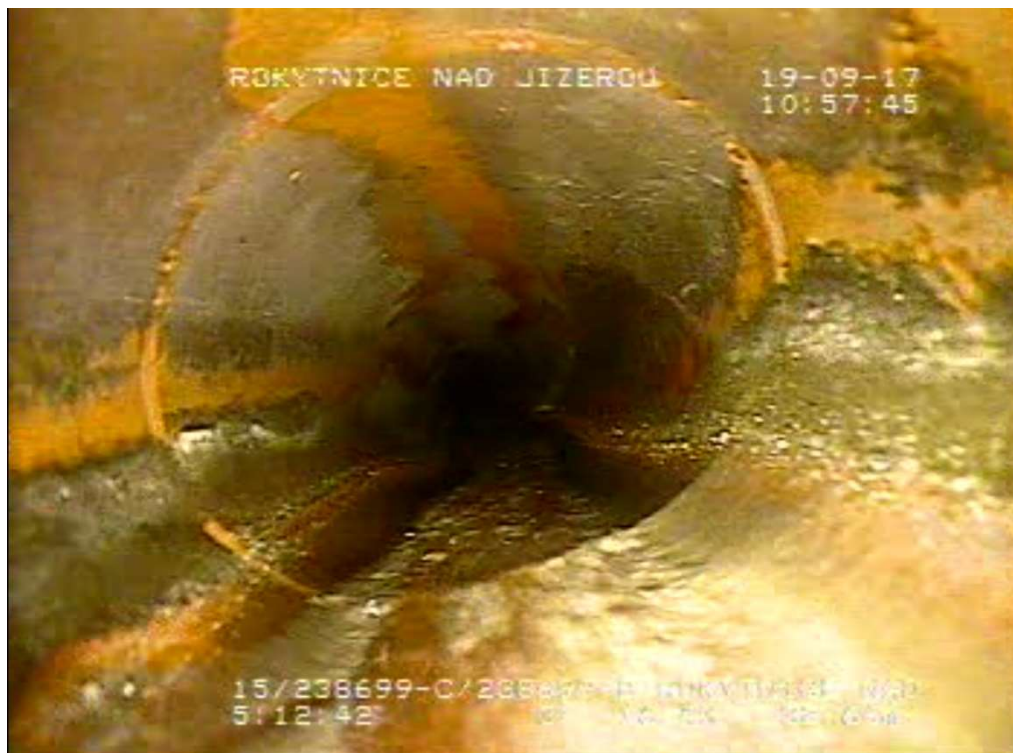
Obr. č. 13: **2 - Horní Rokytnice (1034762 - 1034763) - Deformace stoky – ovalita nerovnost dna. - Rokytnice nad Jizerou**

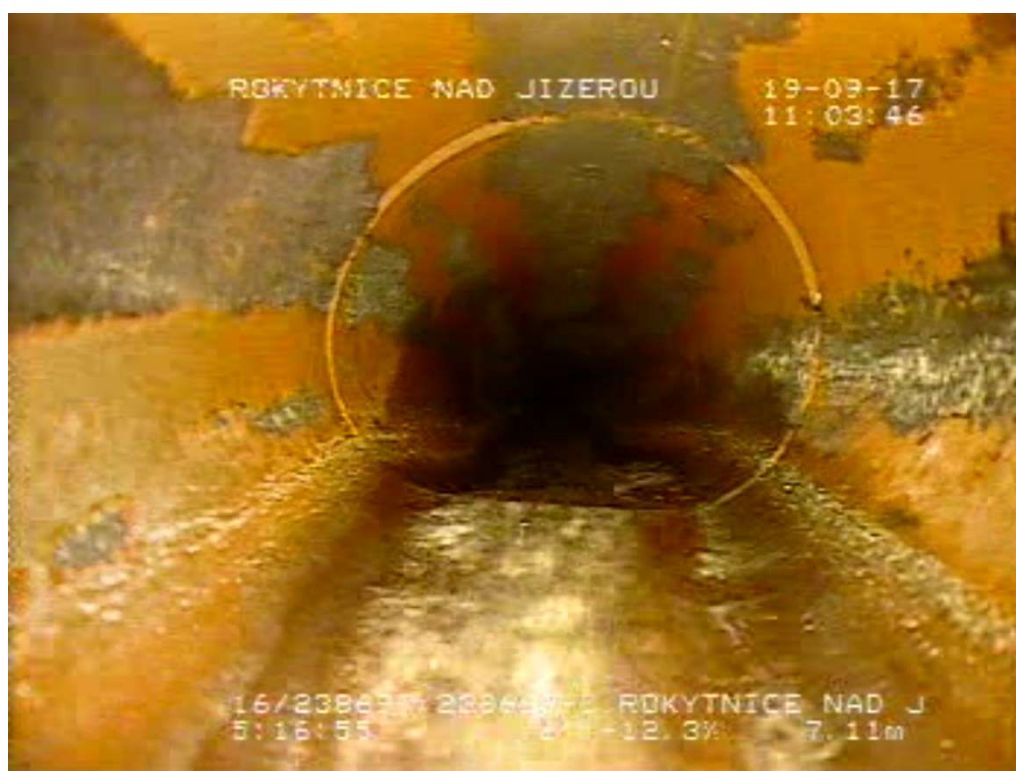
Obr. č. 14: **2 - Horní Rokytnice (1034763 - 238697) - Deformace stoky – ovalita. - Rokytnice nad Jizerou**

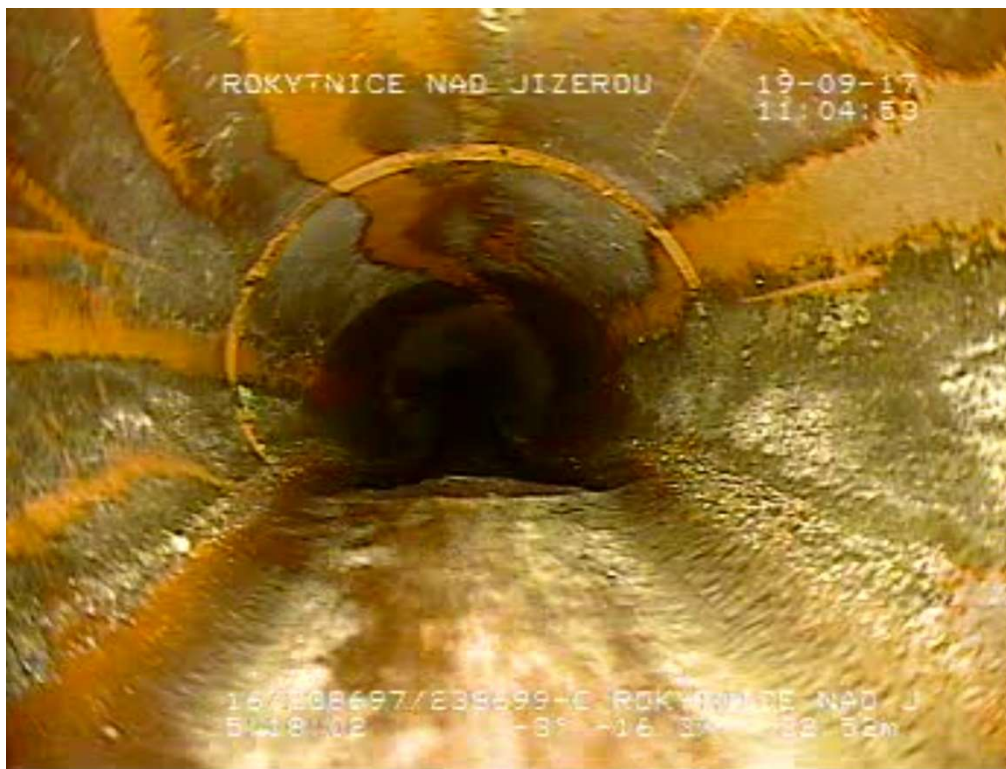
Obr. č. 15: **2 - Horní Rokytnice (1034763 - 238697) - Deformace stoky – ovalita. - Rokytnice nad Jizerou**

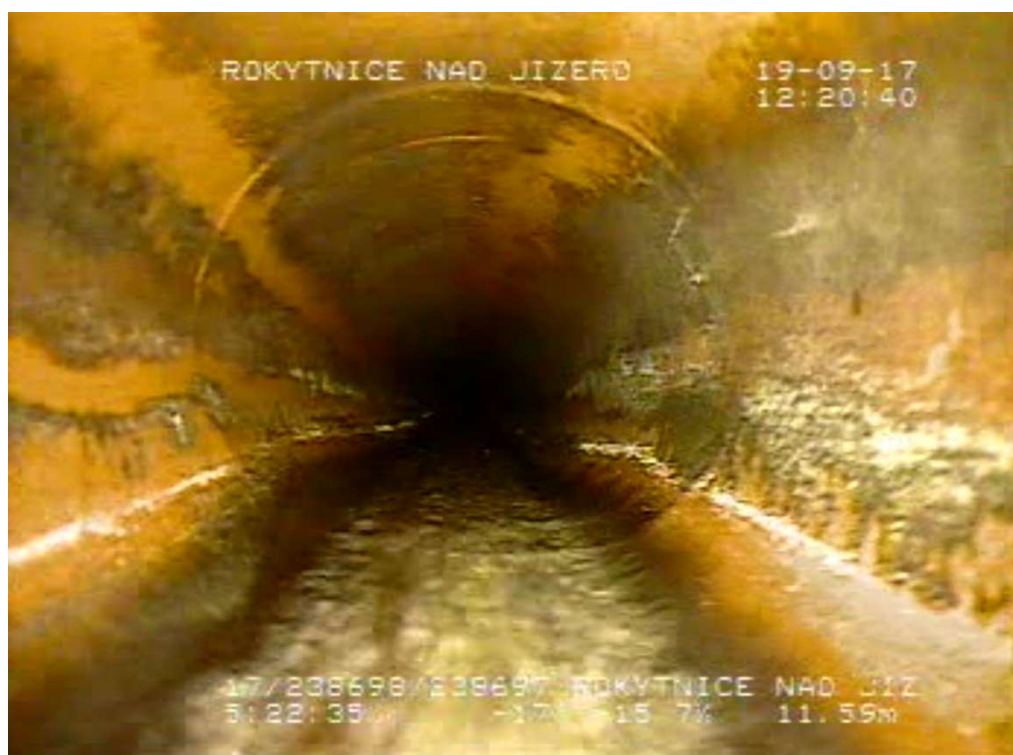
Obr. č. 16: **2 - Horní Rokytnice (238697 - 238698) - Deformace stoky – ovalita. - Rokytnice nad Jizerou**

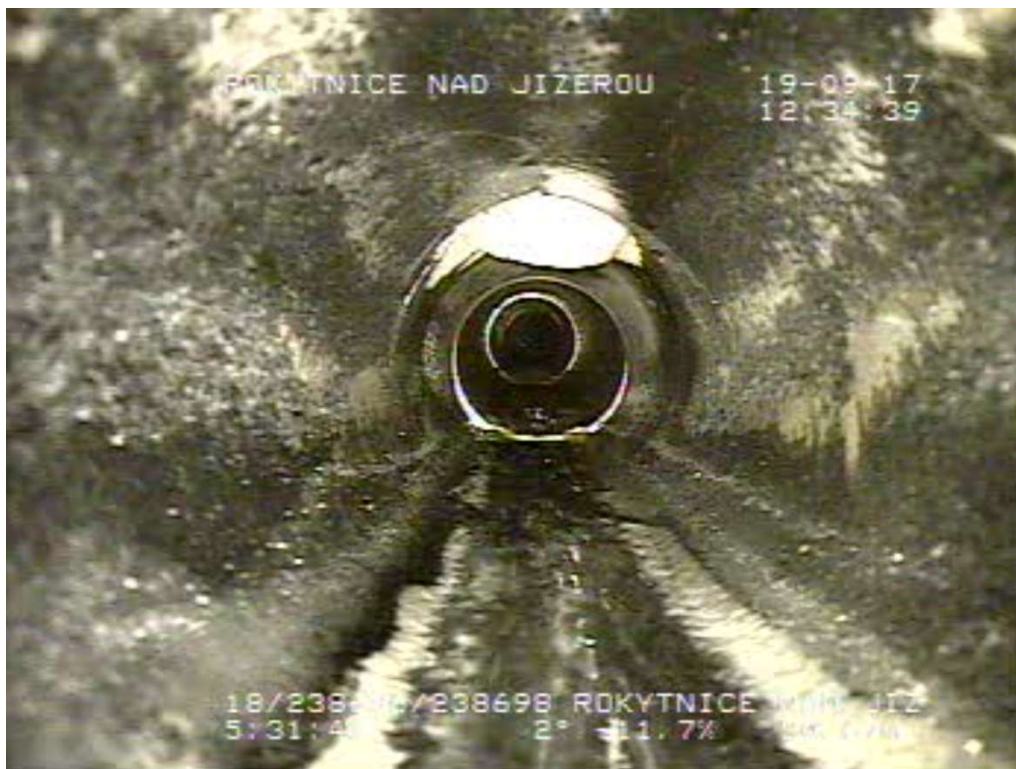
Obr. č. 17: **3 - Horní Rokytnice (238698 - 238696) - Napojení kanalizační přípojky PVC 150 shora.** - Rokytnice nad Jizerou

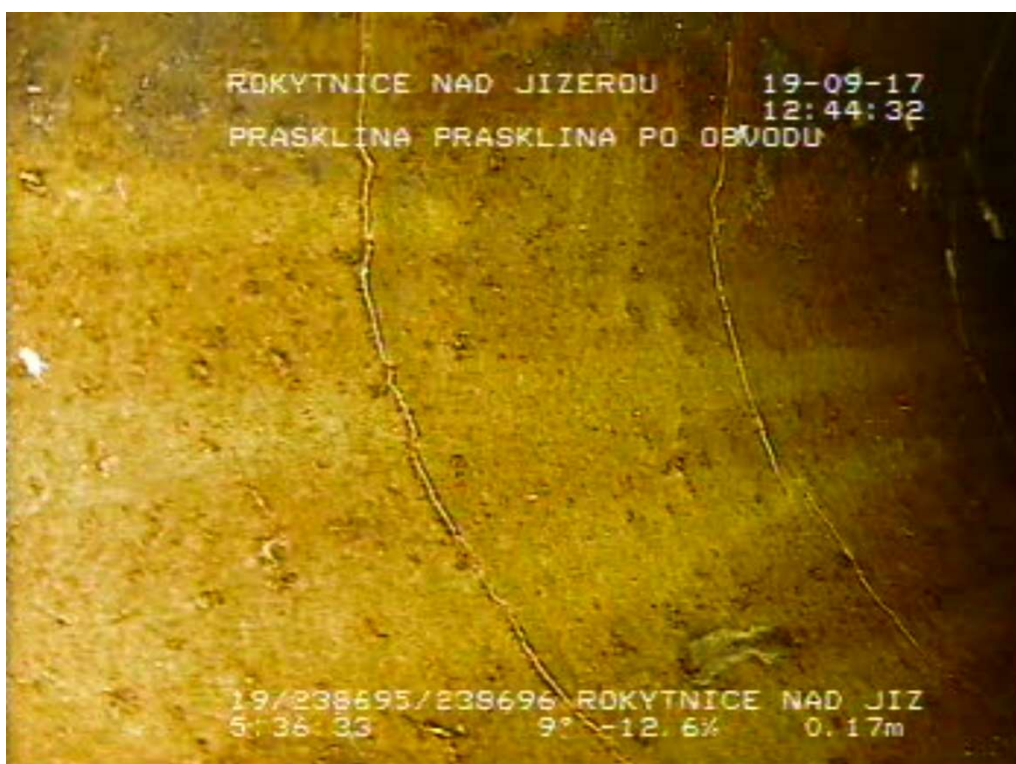
Obr. č. 18: **3 - Horní Rokytnice (238696 - 1034764) - Tvorba prasklin.** - Rokytnice nad Jizerou

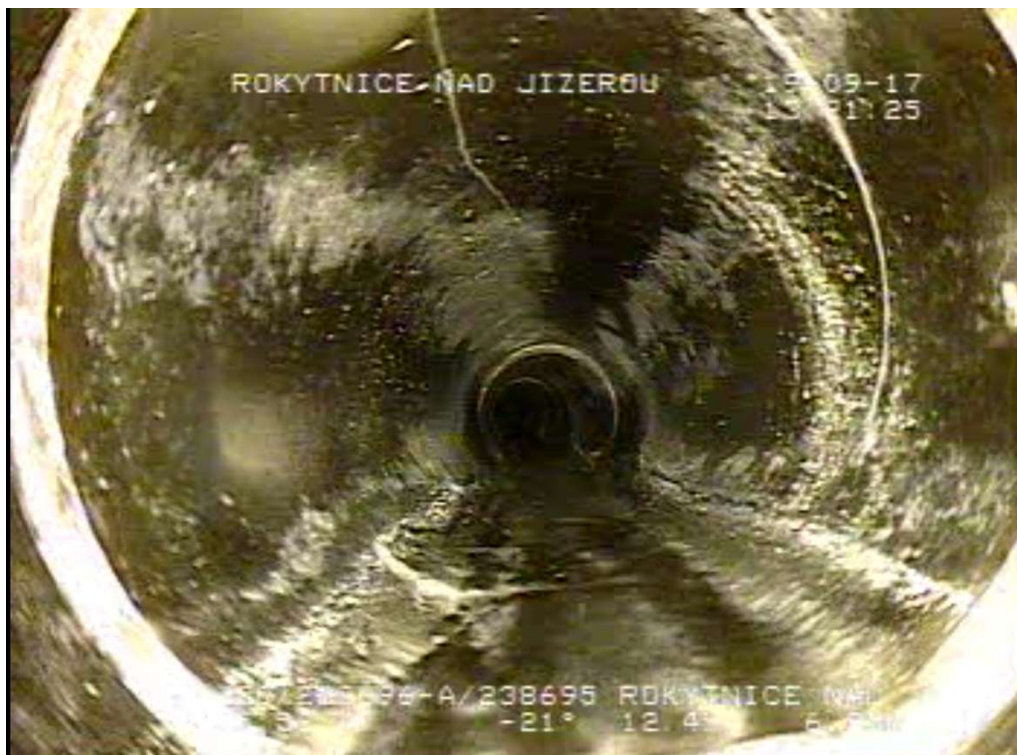
Obr. č. 19: **3 - Horní Rokytnice (1034764 - 238695) - Tvorba prasklin. - Rokytnice nad Jizerou**

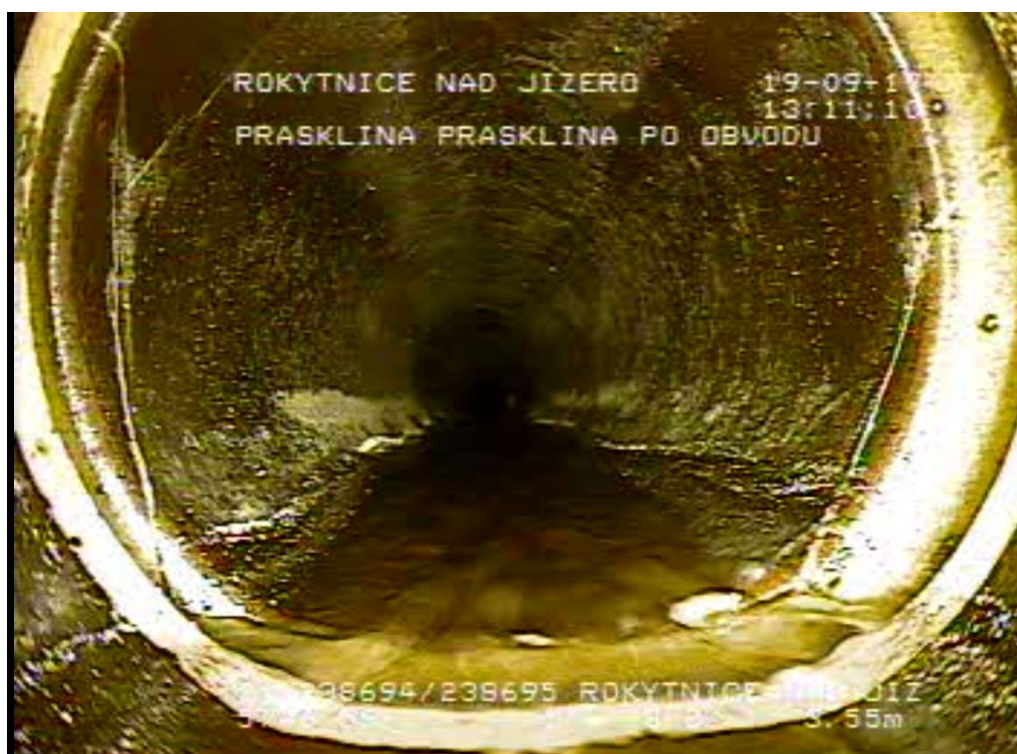
Obr. č. 20: **3 - Horní Rokytnice (238695 - 238694) - Tvorba prasklin. - Rokytnice nad Jizerou**

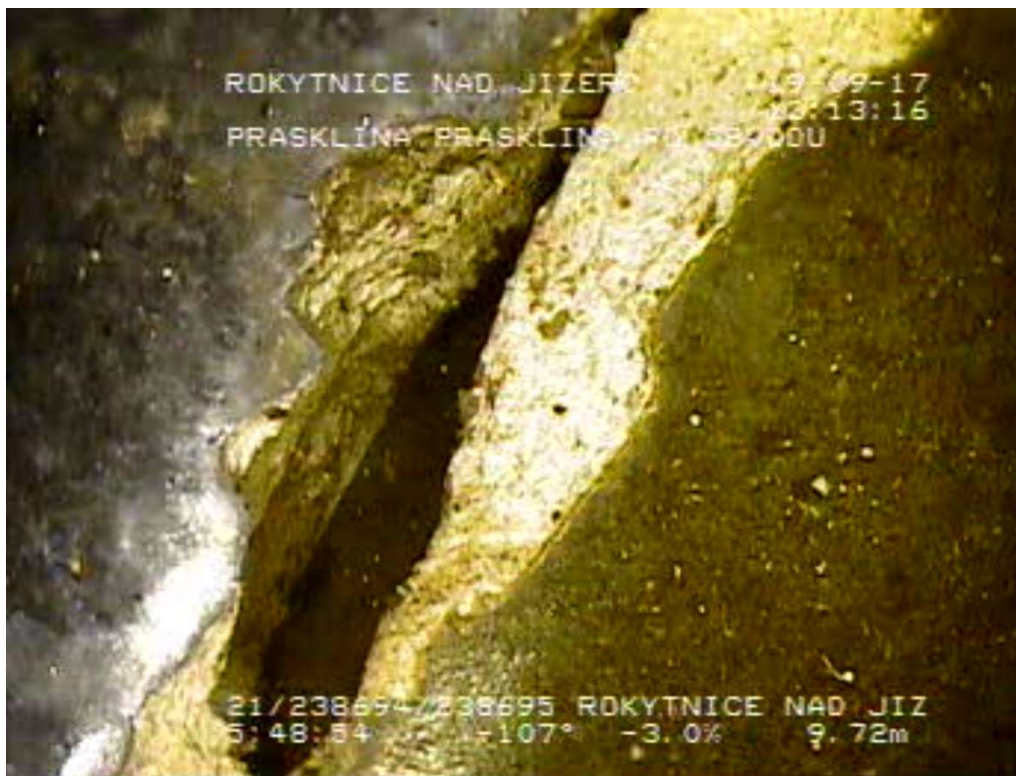
Obr. č. 21: **3 - Horní Rokytnice (238695 - 238694) - Tvorba prasklin, posunutý spoj. - Rokytnice nad Jizerou**

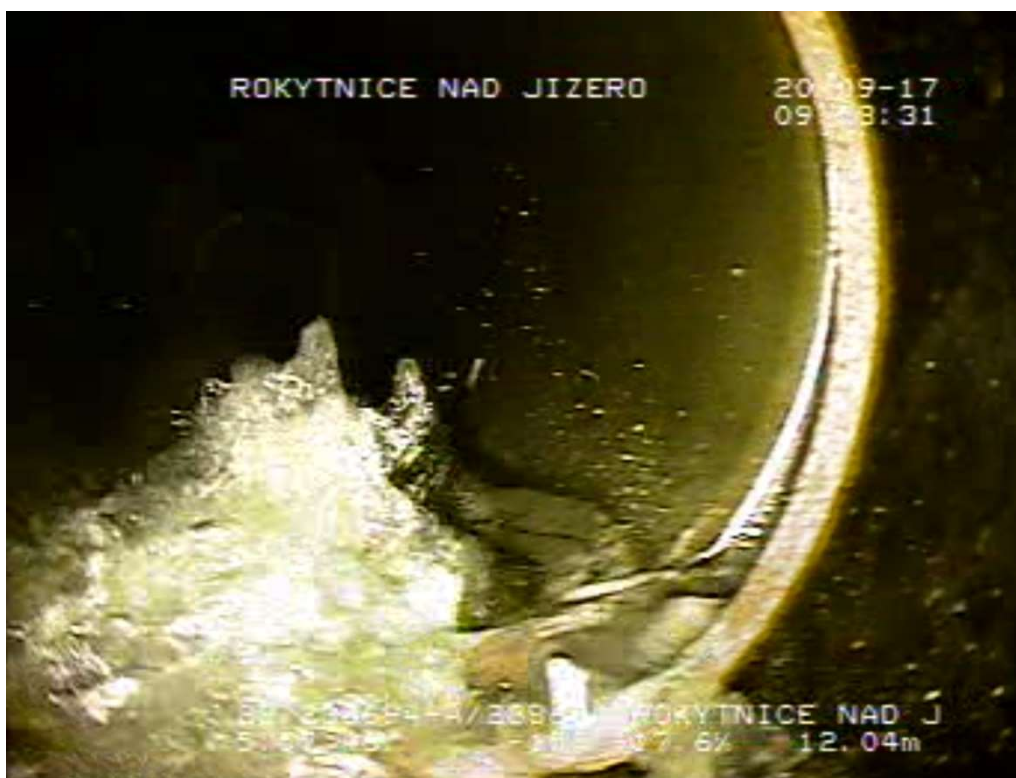
Obr. č. 22: **3 - Horní Rokytnice (238694 - 1054869) - Posunutý spoj. Možný nátok vody ve spoji? - Rokytnice nad Jizerou**

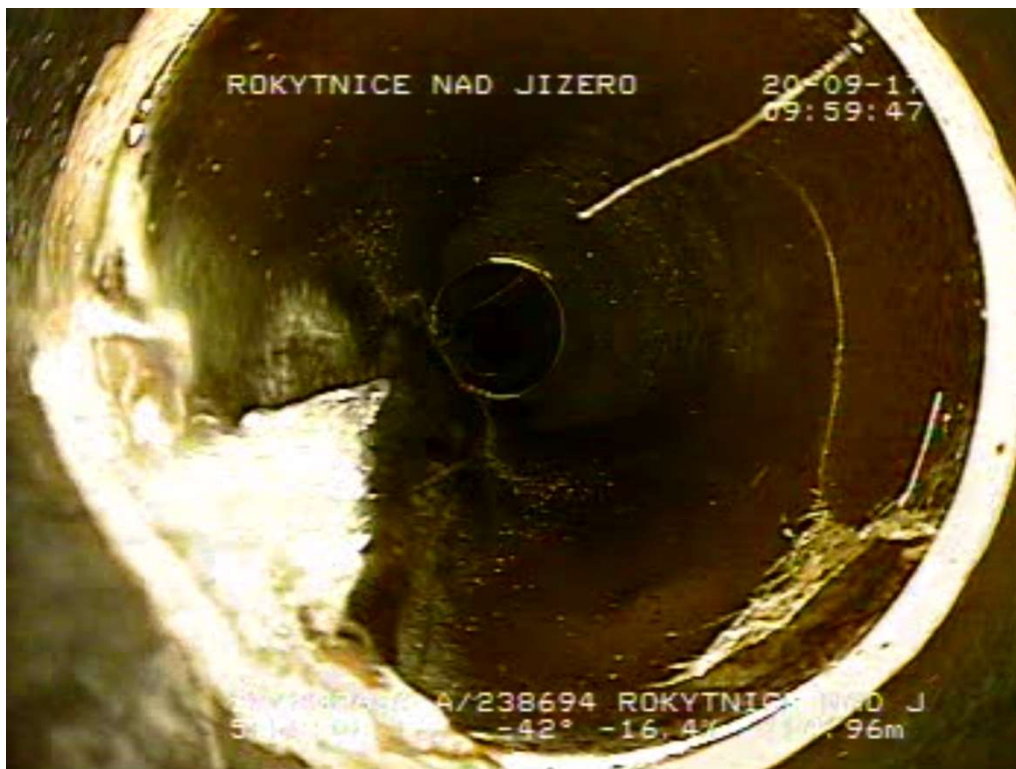
Obr. č. 23: **3 - Horní Rokytnice (238694 - 1054869) - Tvorba prasklin. Kořeny.** - Rokytnice nad Jizerou

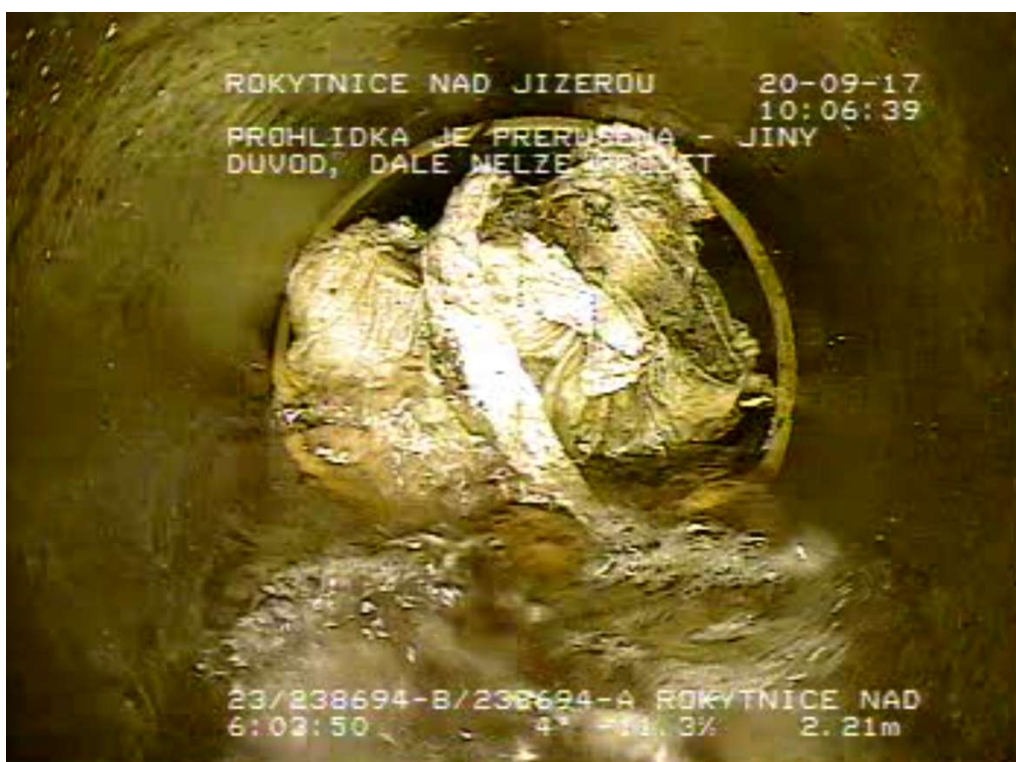
Obr. č. 24: **3 - Horní Rokytnice (1054869 - 1034765) - Konec prohlídky, ucpáno.** - Rokytnice nad Jizerou

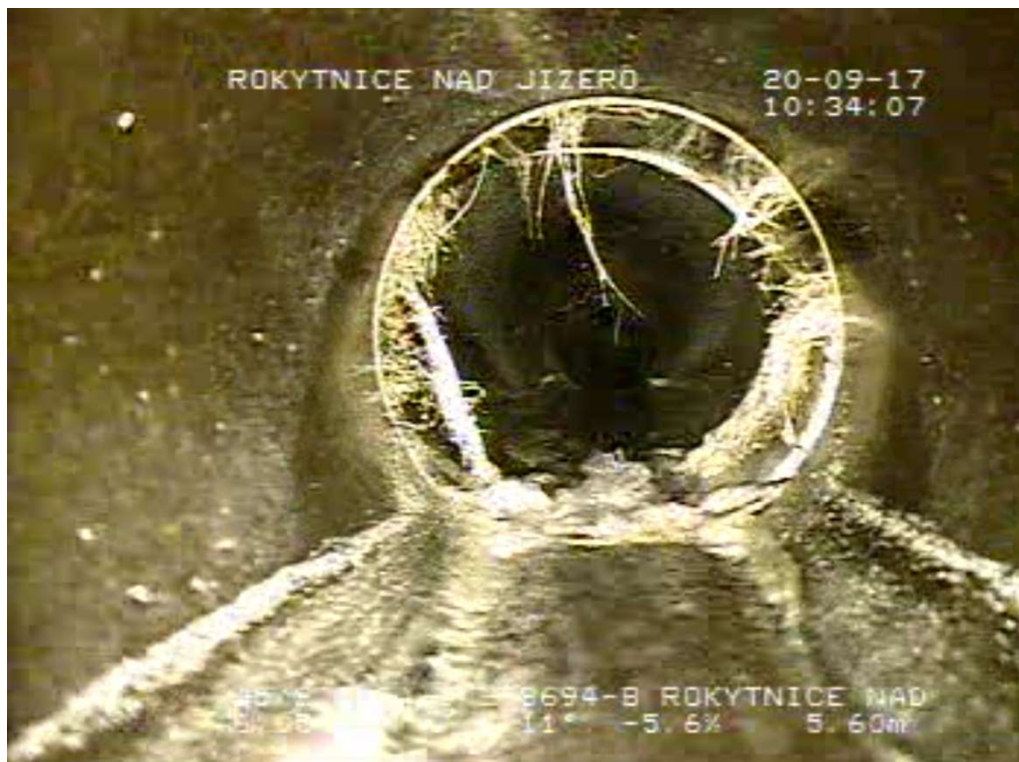
Obr. č. 25: **3 - Horní Rokytnice (1034765 - 1034766) - Vlasečnicové kořeny ve spojích.**
- Rokytnice nad Jizerou

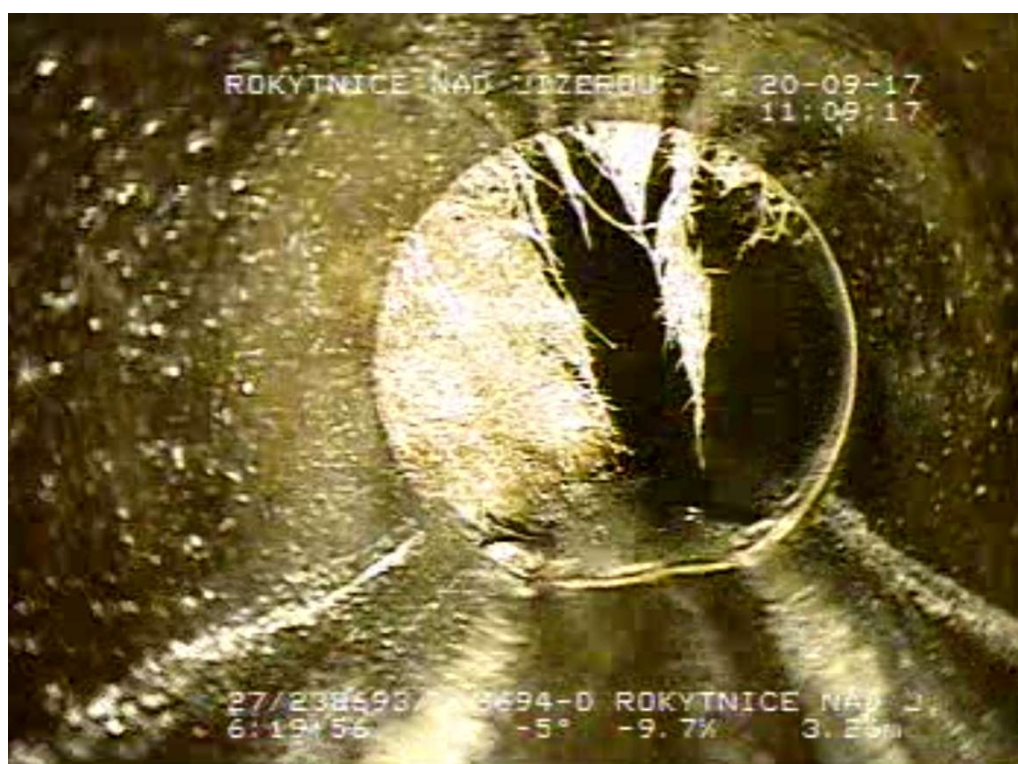
Obr. č. 26: **3 - Horní Rokytnice (1034767 - 238693) - Kořeny ve spojích.** - Rokytnice nad Jizerou
