# **Zpráva o stavu kanalizační sítě v obci Benecko 2024**

revize č. 1

Vypracoval: SČVK, a.s., Oblastní závod Turnov

Datum: leden 2025

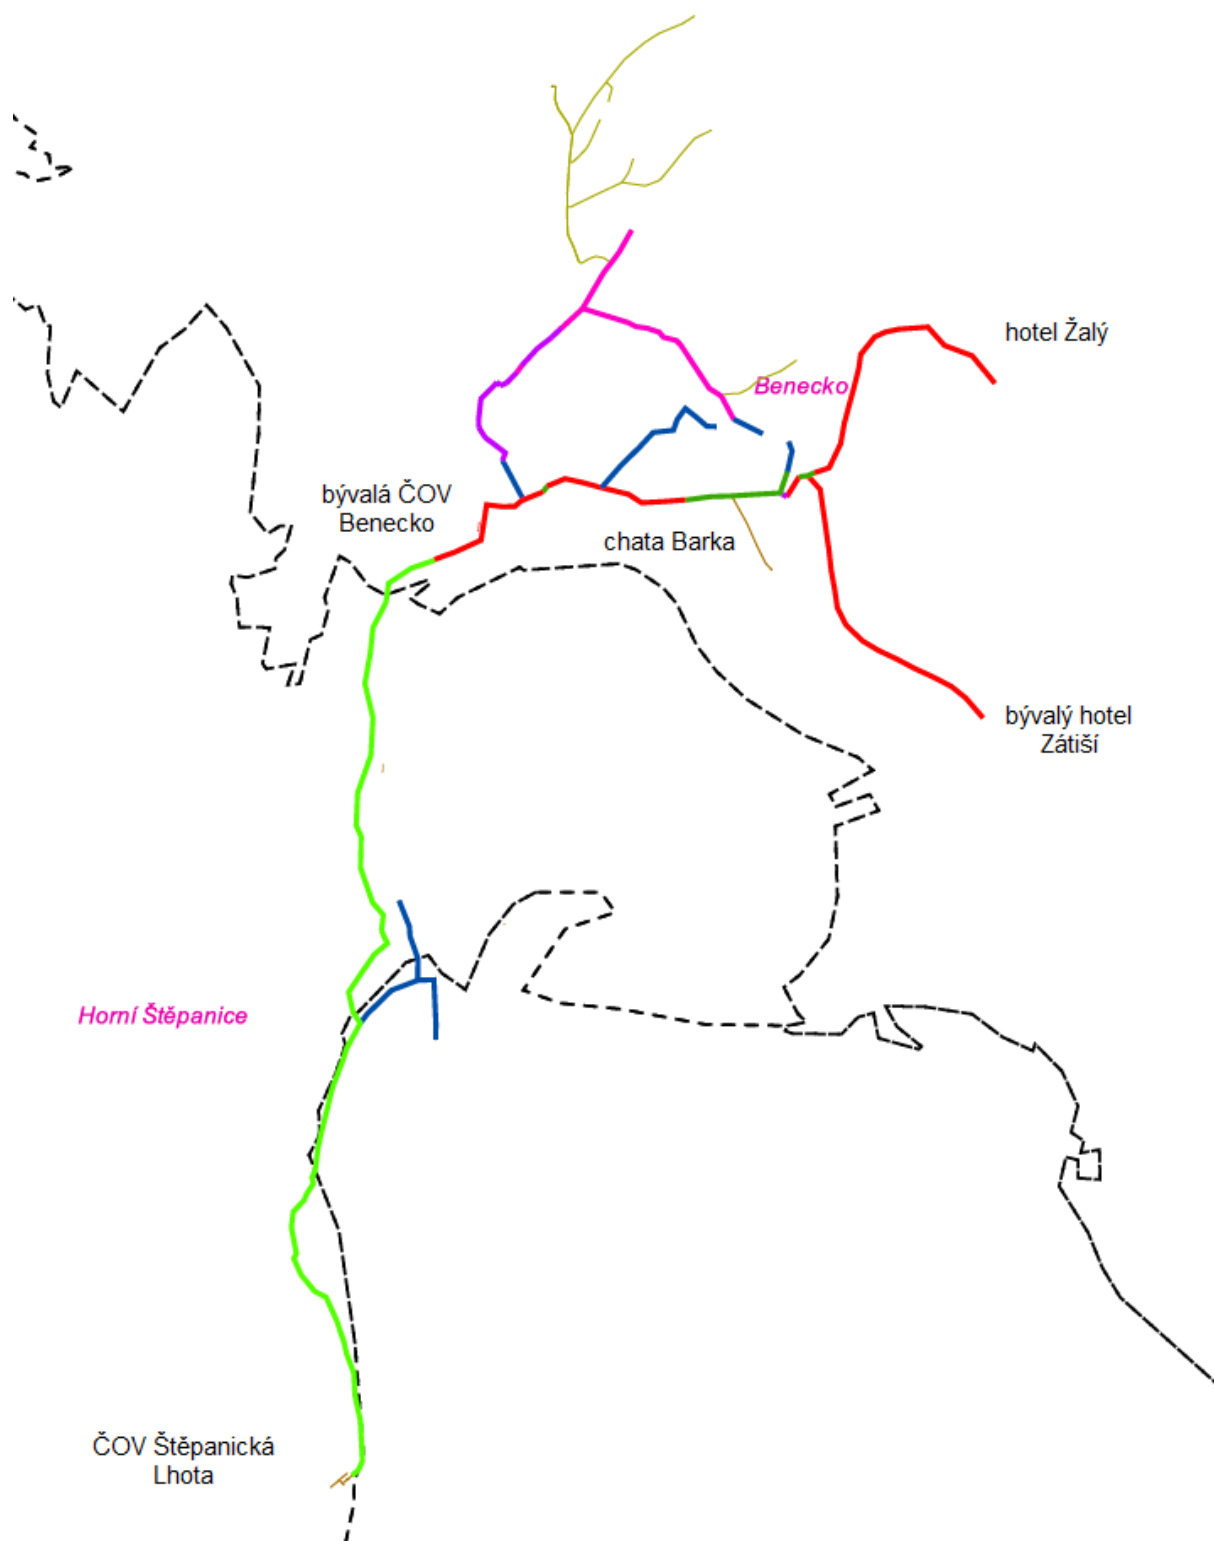
Červeně jsou vyznačeny úseky, na kterých byla firmou DHI a. s. zjištěná infiltrace.

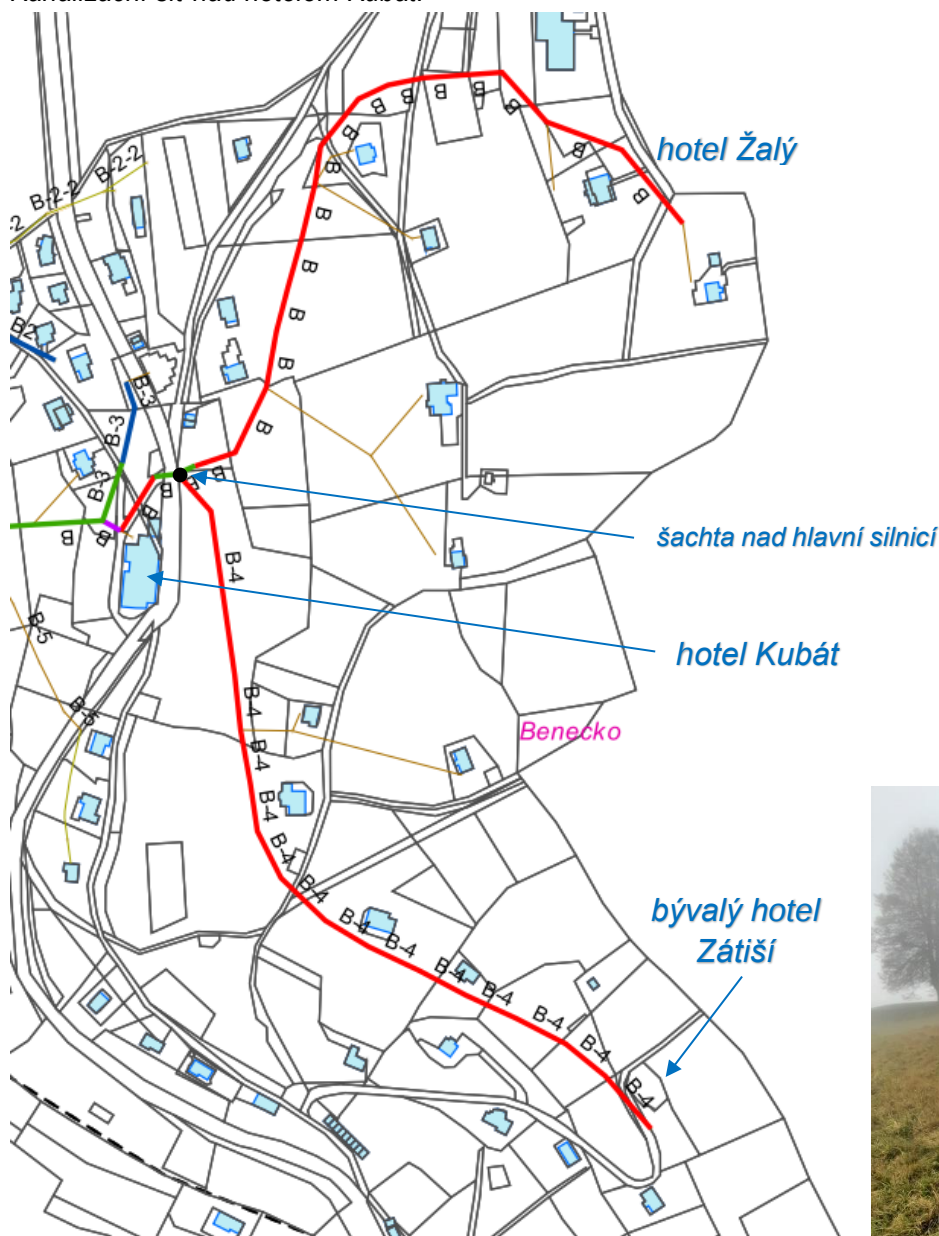
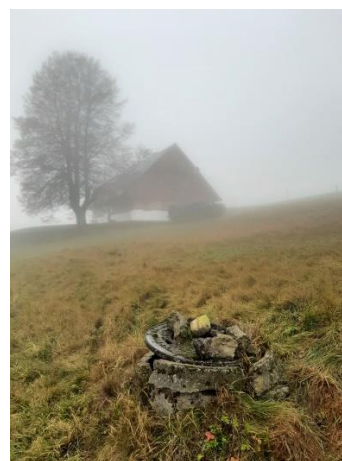
Kanalizační síť nad hotelem Kubát:

Závady na kanalizaci (obě větve): Jedná se o netěsnou a místy mělce uloženou kanalizaci. Ve spojích se objevují kořeny, posunuté spoje, nacházejí se zde praskliny. Místy se na trase kanalizace nachází porost, stromy, keře. Šachty mají dna betonované na místě, jsou netěsné, některé mělké. Šachty jsou osazeny odvětrávanými poklopy.

Kanalizace je pro údržbu a velmi špatně přístupná. Dimenze potrubí neodpovídá minimálním požadavkům platných technických standardů na kanalizaci pro veřejnou potřebu. Při jarním tání natéká do kanalizace balastní voda. Do hlavní stoky vedou dlouhé přípojky (není známo v jakém jsou stavu).

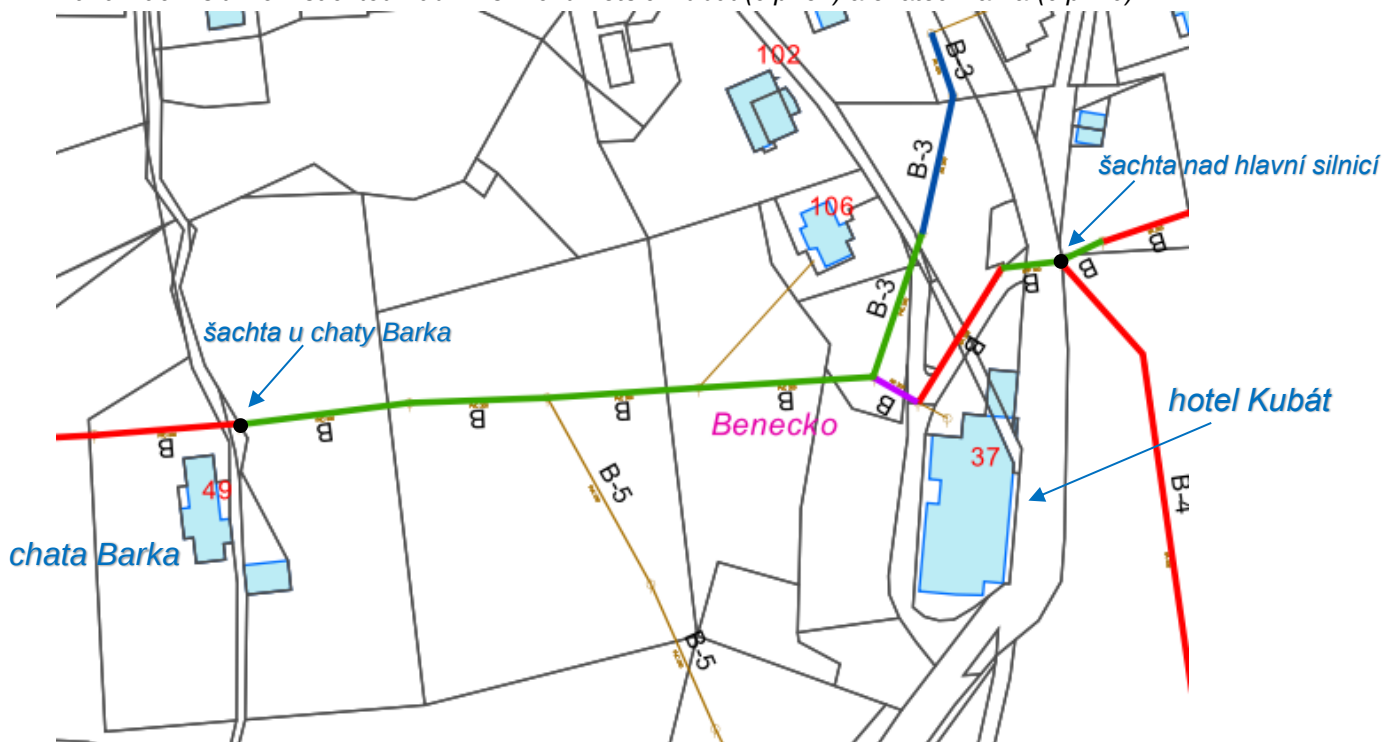
*Kanalizační síť mezi šachtou nad hl. silnicí u hotelu Kubát (č.p. 37) a chatou Barka (č.p. 49):*

Závady na kanalizaci: V kanalizačním úseku (č. 2389732) kolem příjezdové cesty k hotelu Kubát je na kamerách vidět infiltrace (ve spoji).

Kanalizace pod hotelem Kubát vede po soukromých pozemcích, pro údržbu a opravy je špatně přístupná. Nad chatou Barka prochází kanalizace prameništěm (úsek č. 3146164).

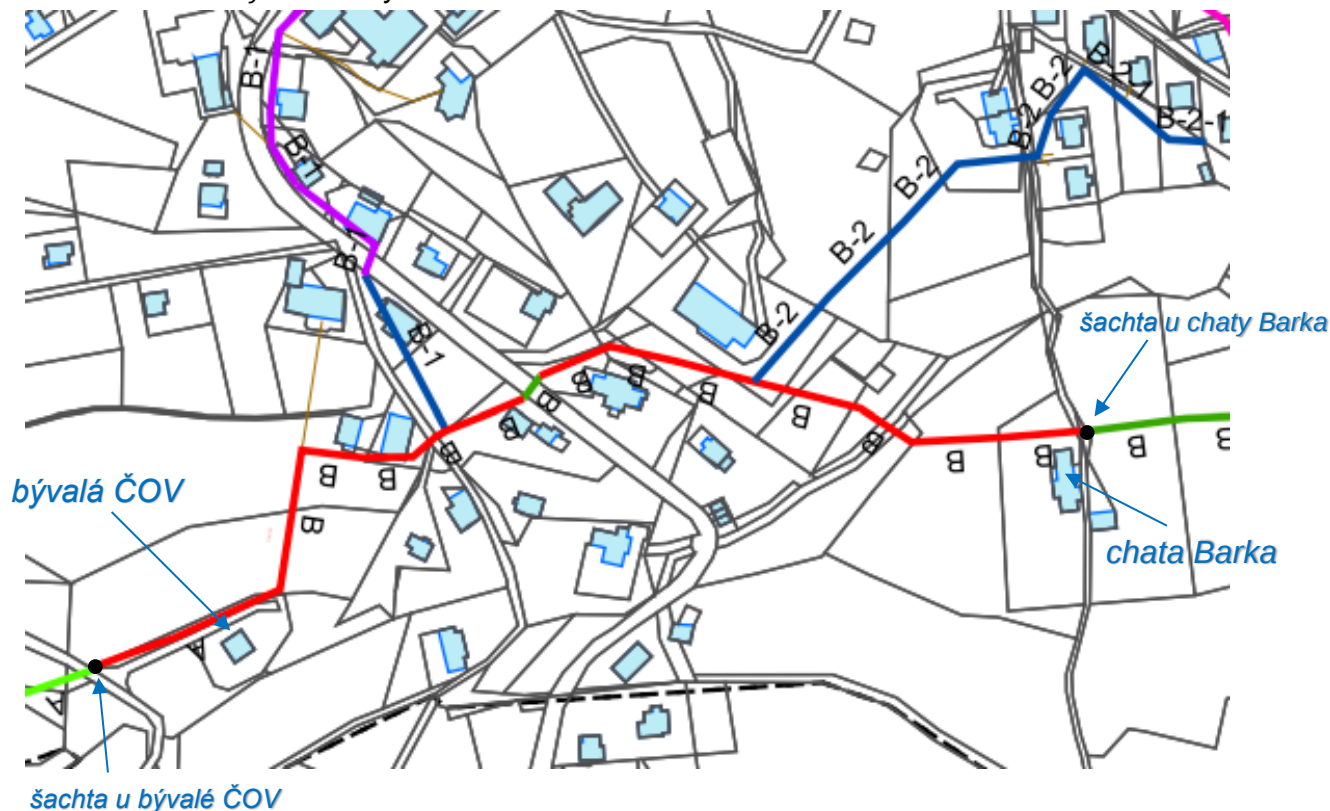
Kanalizace od chaty Barka k bývalé ČOV Benecko:

Závady na kanalizaci – stoka B: Jedná se o netěsnou kanalizaci, ve spojích se objevují kořeny, posunutě spoje, nacházejí se zde praskliny. Místy se v trase kanalizace nachází porost, stromy, keře. Kanalizace vede po soukromých pozemcích. Pro údržbu a opravy je špatně přístupná. Dimenze potrubí neodpovídá minimálním požadavkům platných technických standardů na kanalizaci pro veřejnou potřebu. Kanalizace prochází prameništěm, kde dochází k infiltraci do potrubí, viz foto.

Závady na kanalizaci – stoka B-2: Kanalizace vede po soukromých pozemcích, pro údržbu a opravy je špatně přístupná. Dimenze potrubí neodpovídá minimálním požadavkům platných technických standardů na kanalizaci pro veřejnou potřebu.

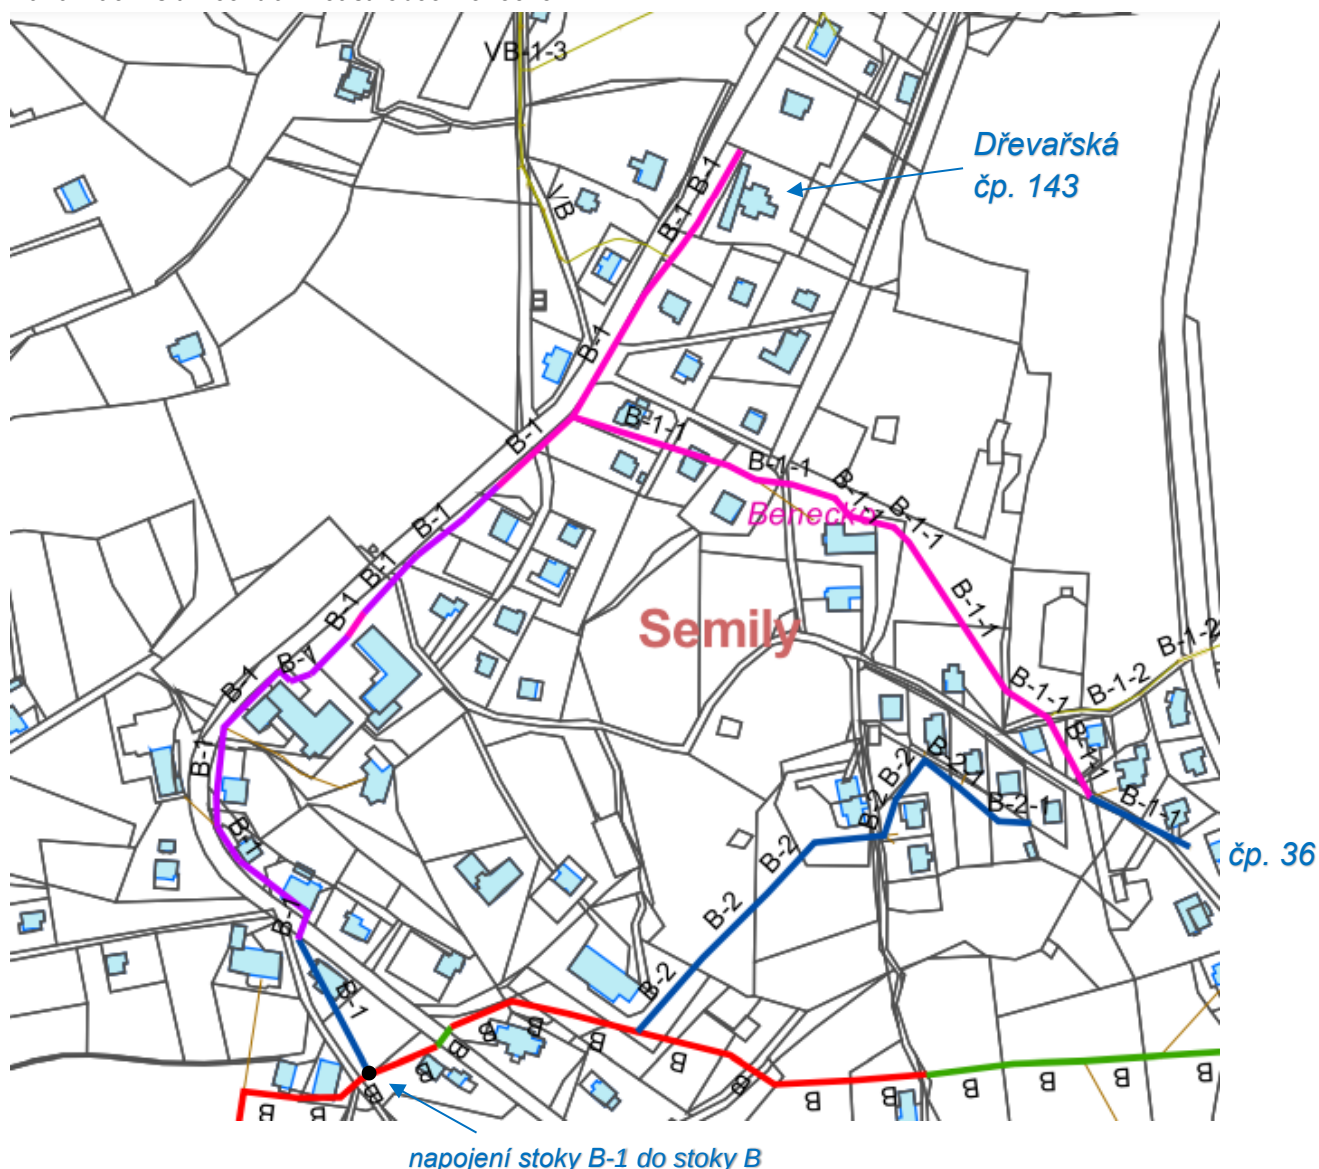
Kanalizační síť v centrální části obce Benecko:

Závady na kanalizaci – stoka B-1: Nejčastějšími závadami jsou posunutá spoje, tvorba prasklin, vlasečnicové kořeny ve spoji, nekvalitní dna kanalizačních šachet. Kanalizace byla dle GISu vystavěna cca v roce 1975. Materiál kanalizace je různý OC 250, PVC200, BE 300, KA 250, KA 200. Dle zprávy firmy DHI a. s. z roku 2012 při deštích a táních do kanalizace přitékají povrchové vody.

Závady na kanalizaci – stoka B-1-1: Kanalizace vede po soukromých pozemcích, celkově není v dobrém stavu (tvorba prasklin, posunutá spoje, prorůstající kořeny, kaverny), úsek č. 1801265 vede pod budovou č. p. 201, šachta č. 232414 nemá dno.

Je nutné počítat s rekonstrukcí kanalizační stoky B1-1 od šachty č. 232337 (u č. p. 63) až po šachtu č. 232414 (u č. p. 145) a kanalizačního úseku č. 1701233 na stoce B1. Kanalizace vede po soukromých pozemcích, celkově není v dobrém stavu (tvorba prasklin, posunuté spoje, prorůstající kořeny, kaverny), úsek č. 1801265 vede pod budovou č. p. 201, šachta č. 232414 nemá dno.

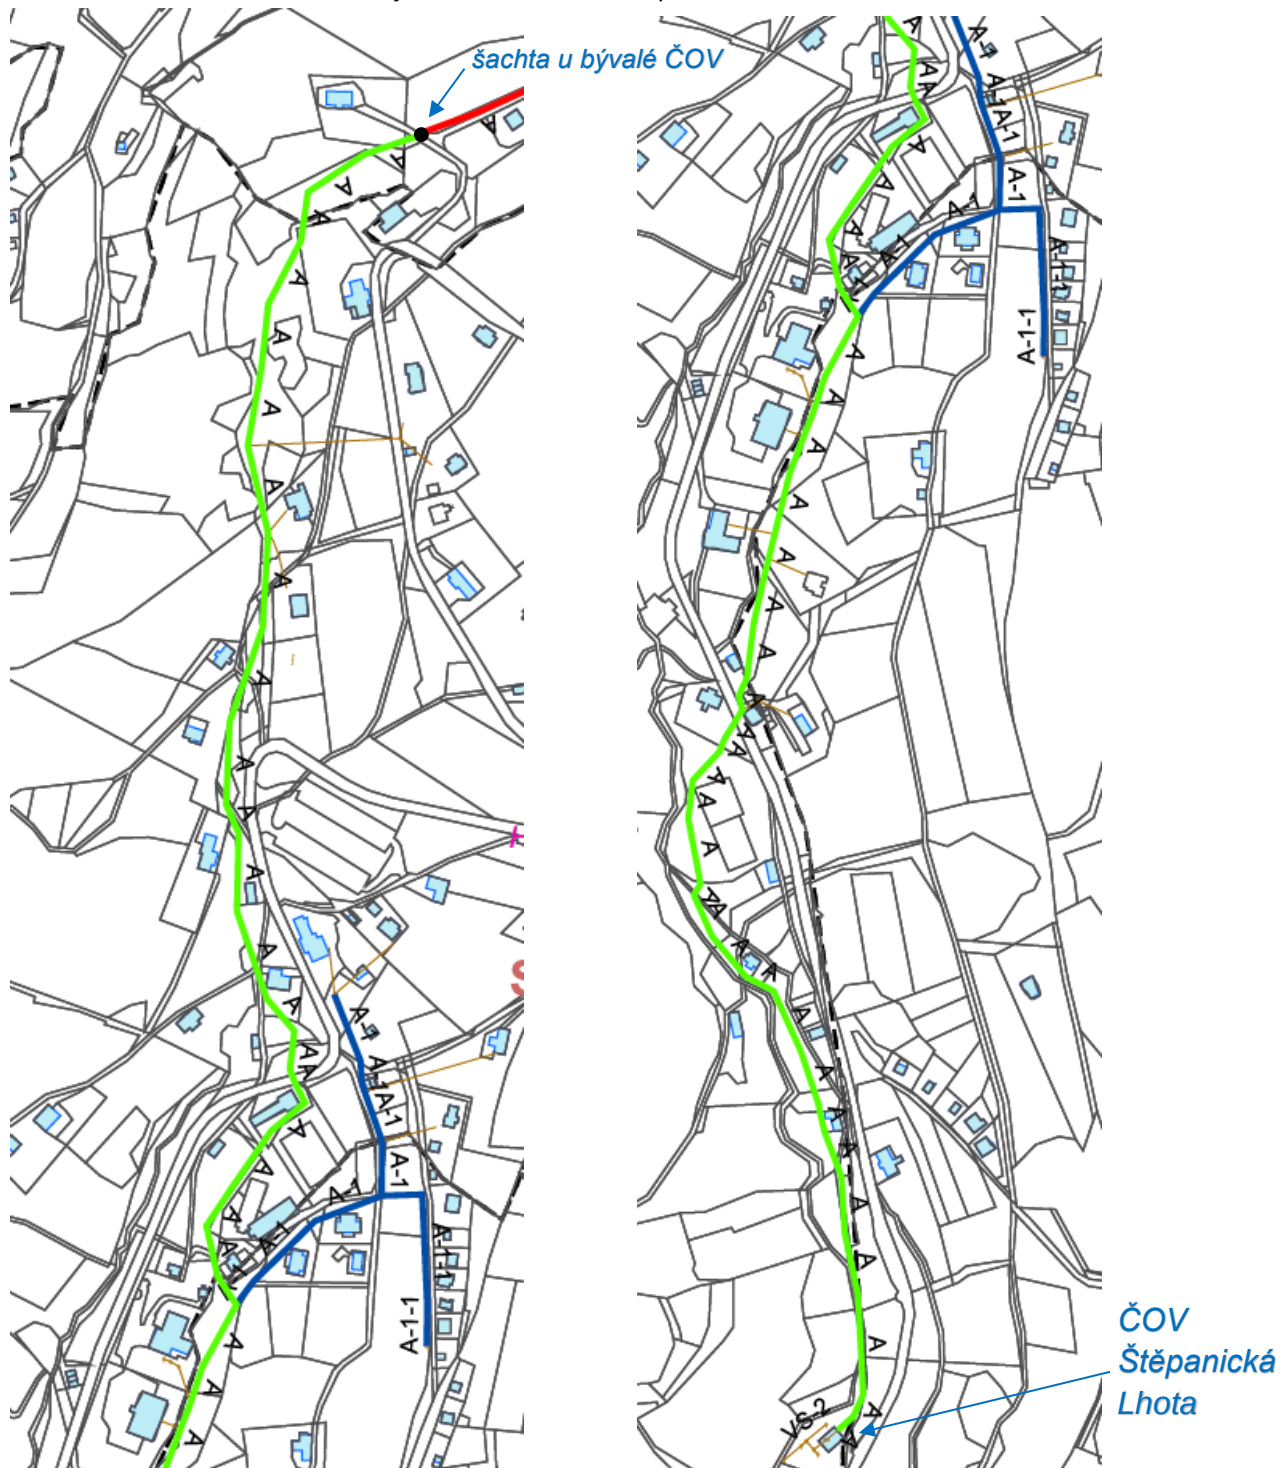
Kanalizační síť mezi šachtou u bývalé ČOV A ČOV Štěpanická Lhota:

Závady na kanalizaci – stoka A: Největším problémem je skutečnost, že kanalizace vede po soukromých pozemcích, převážně po loukách. Pro údržbu a opravy je špatně přístupná. Kanalizaci nelze čistit. Není známo v jakém je technickém stavu.
