# **Zpráva o stavu kanalizační sítě v obci Benecko 2024**

revize č. 1

Vypracoval: SČVK, a.s., Oblastní závod Turnov

Datum: leden 2025

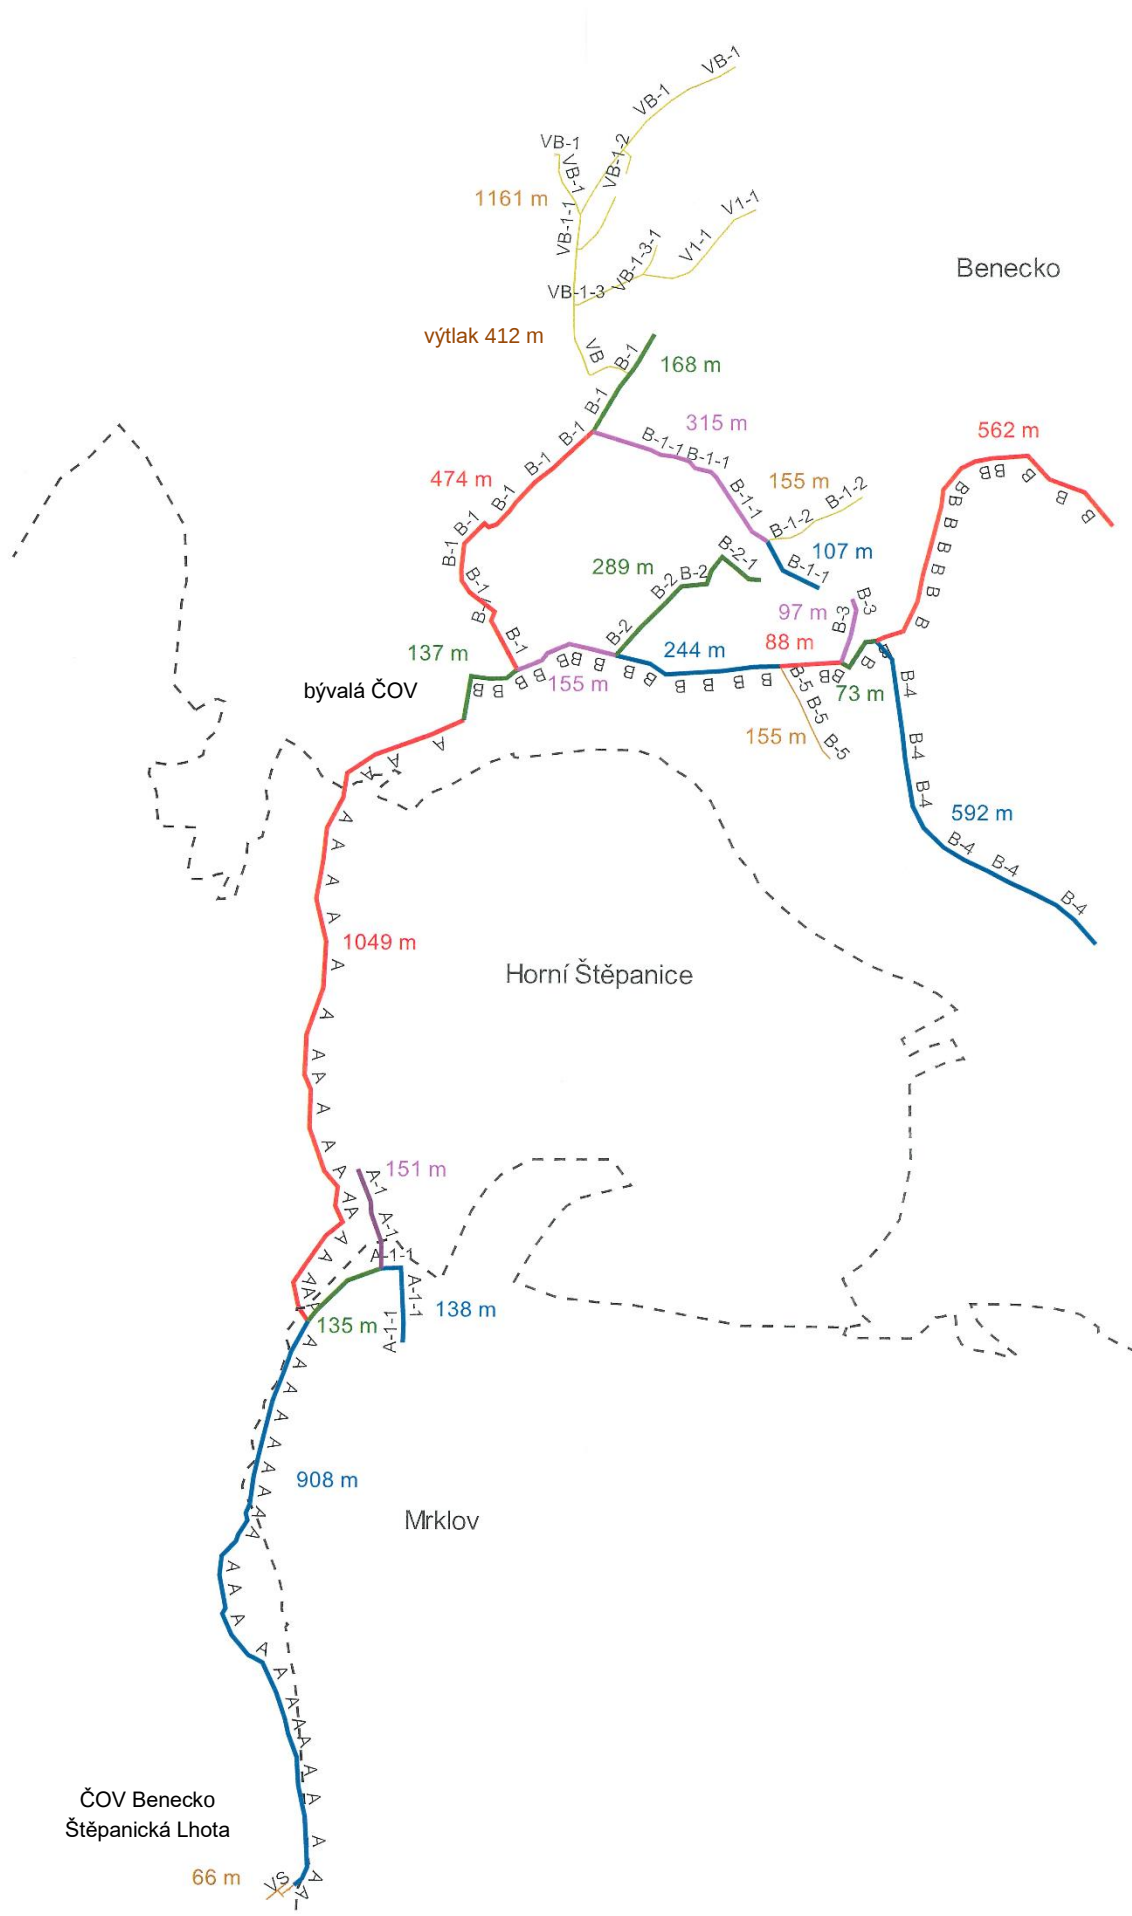
# Schéma kanalizační sítě:

Bylo vytvořeno schéma, kde jsou barevně (červeně, modře, zeleně a fialově) vyznačeny úseky kanalizace mezi uzlovými body. Jedná se o kanalizaci vybudovávanou převážně v 80. a 90. letech minulého století. Hnědě je zakreslená kanalizace z pozdější doby, která je v pořádku. U jednotlivých úseků jsou uvedeny délky těchto úseků. V následující tabulkách je soupis materiálů, dimenzí a délek.
