# **Vyřazení vodohospodářské infrastruktury**

## **Zimní Strana – Rokytnice nad Jizerou**

Vypracoval: SČVK, a.s., Oblastní závod Turnov

Datum: 01/2017

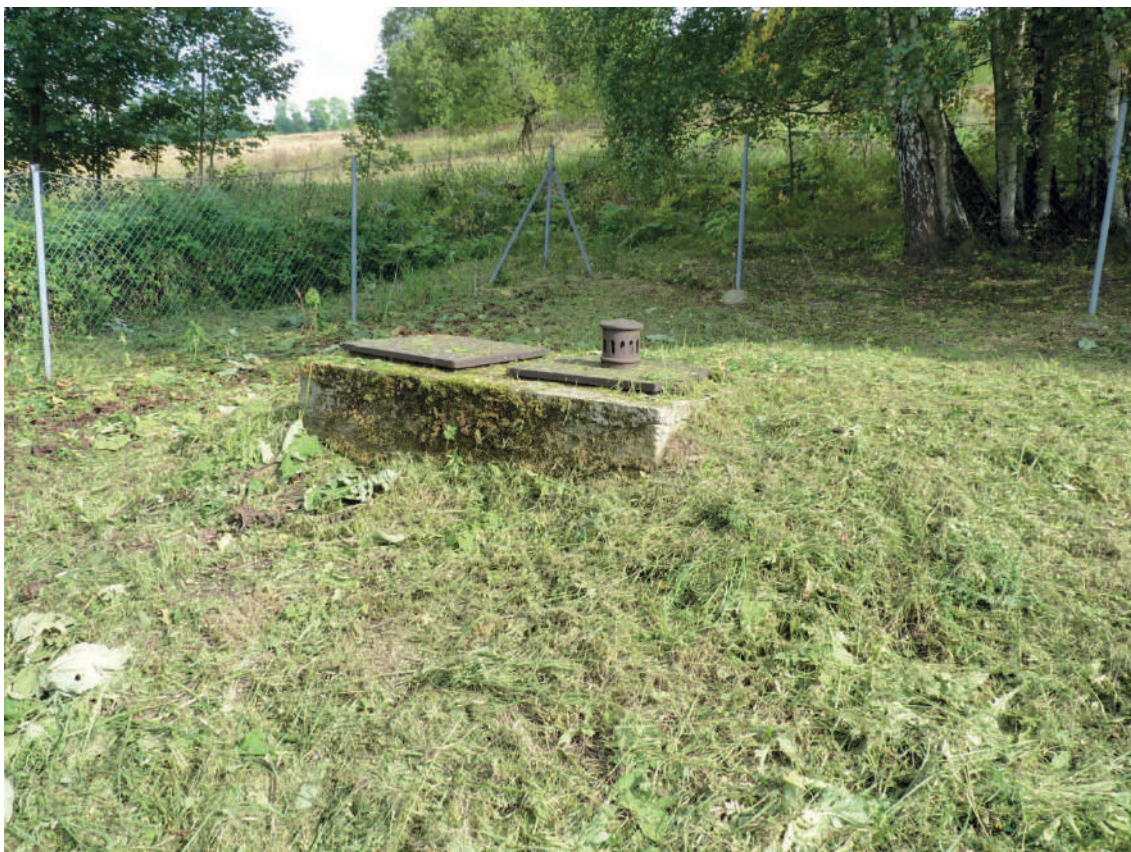
Vodojem leží v k.ú. Dolní Rokytnice, p.p.č. 559, je jednokomorový a jeho součástí je i armaturní komora. Objekt je oplocený a není k němu přivedená elektrická energie ani přístupová komunikace. Poklop vodojemu leží v nadmořské výšce 590,51 m.

Pohled na vodojem

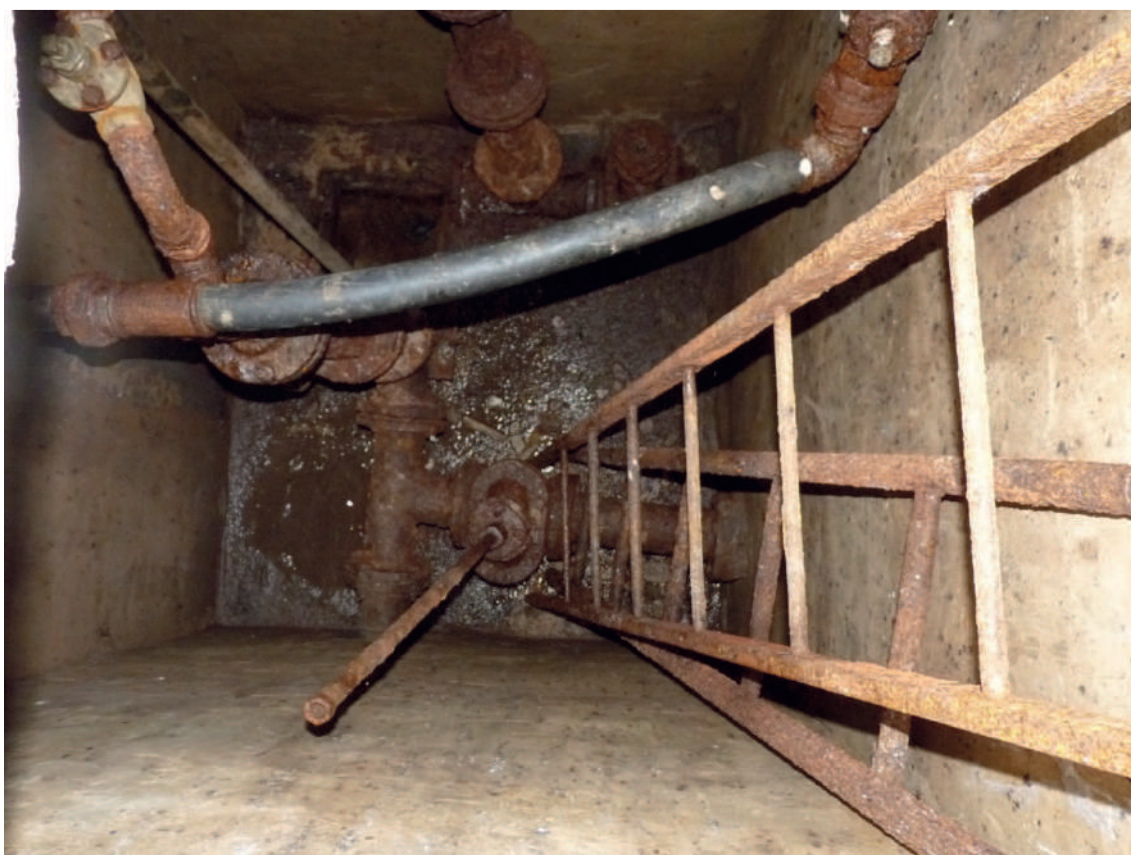
Armaturní komora je vystrojena původními litinovými armaturami, které jsou značně zkorodované.

Pohled do armaturní komory

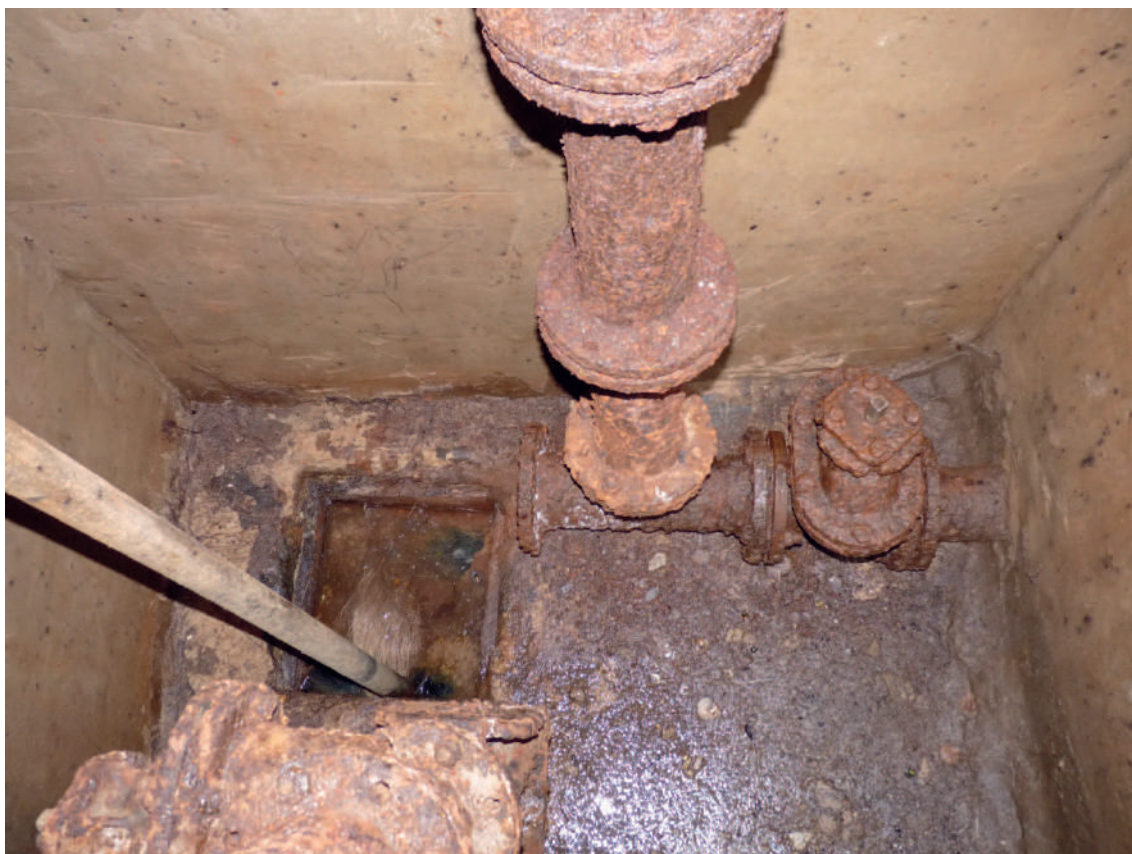
Armaturní komora - detail

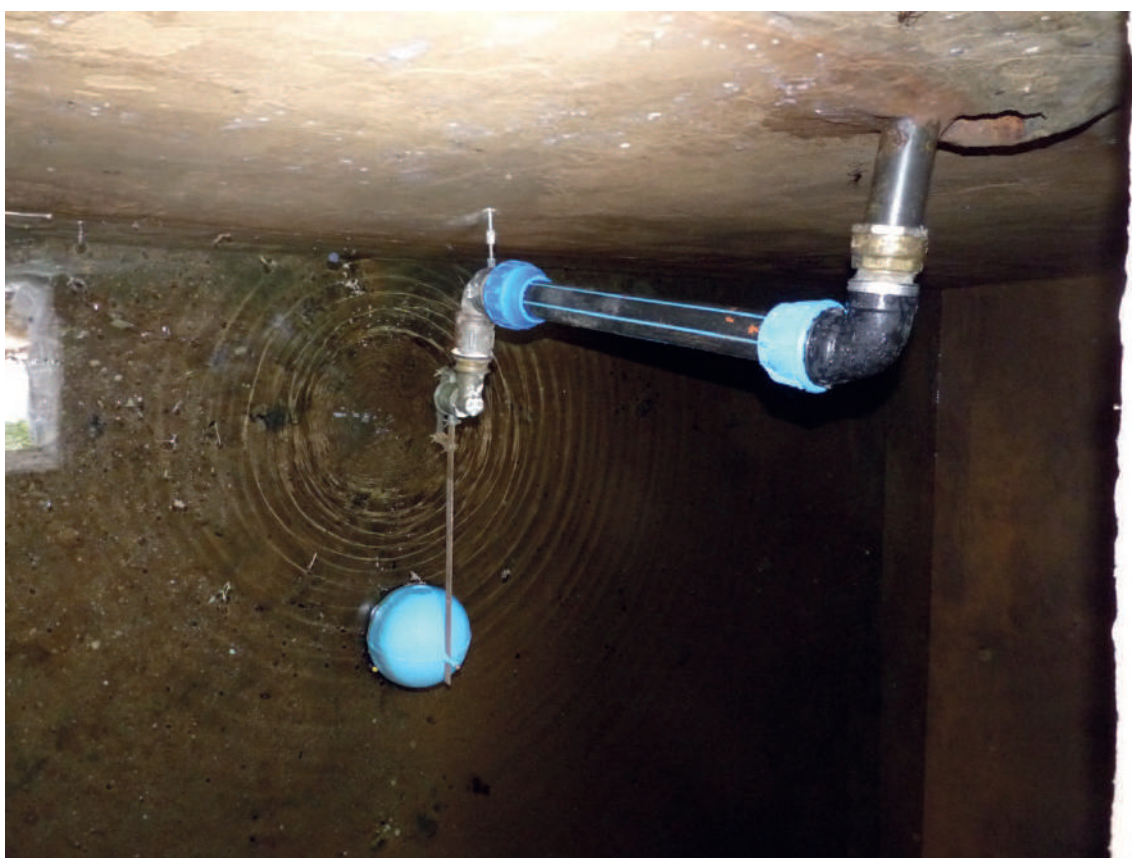
Objem akumulární nádrže je 20 m<sup>3</sup>. V současné době je provozní objem snížen na cca 7 m<sup>3</sup> snížením maximální hladiny na cca 0,8 m vertikálním posunem plováku, který osazen na uzávěru nátok do VDJ..

System dopouštění akumulční komory

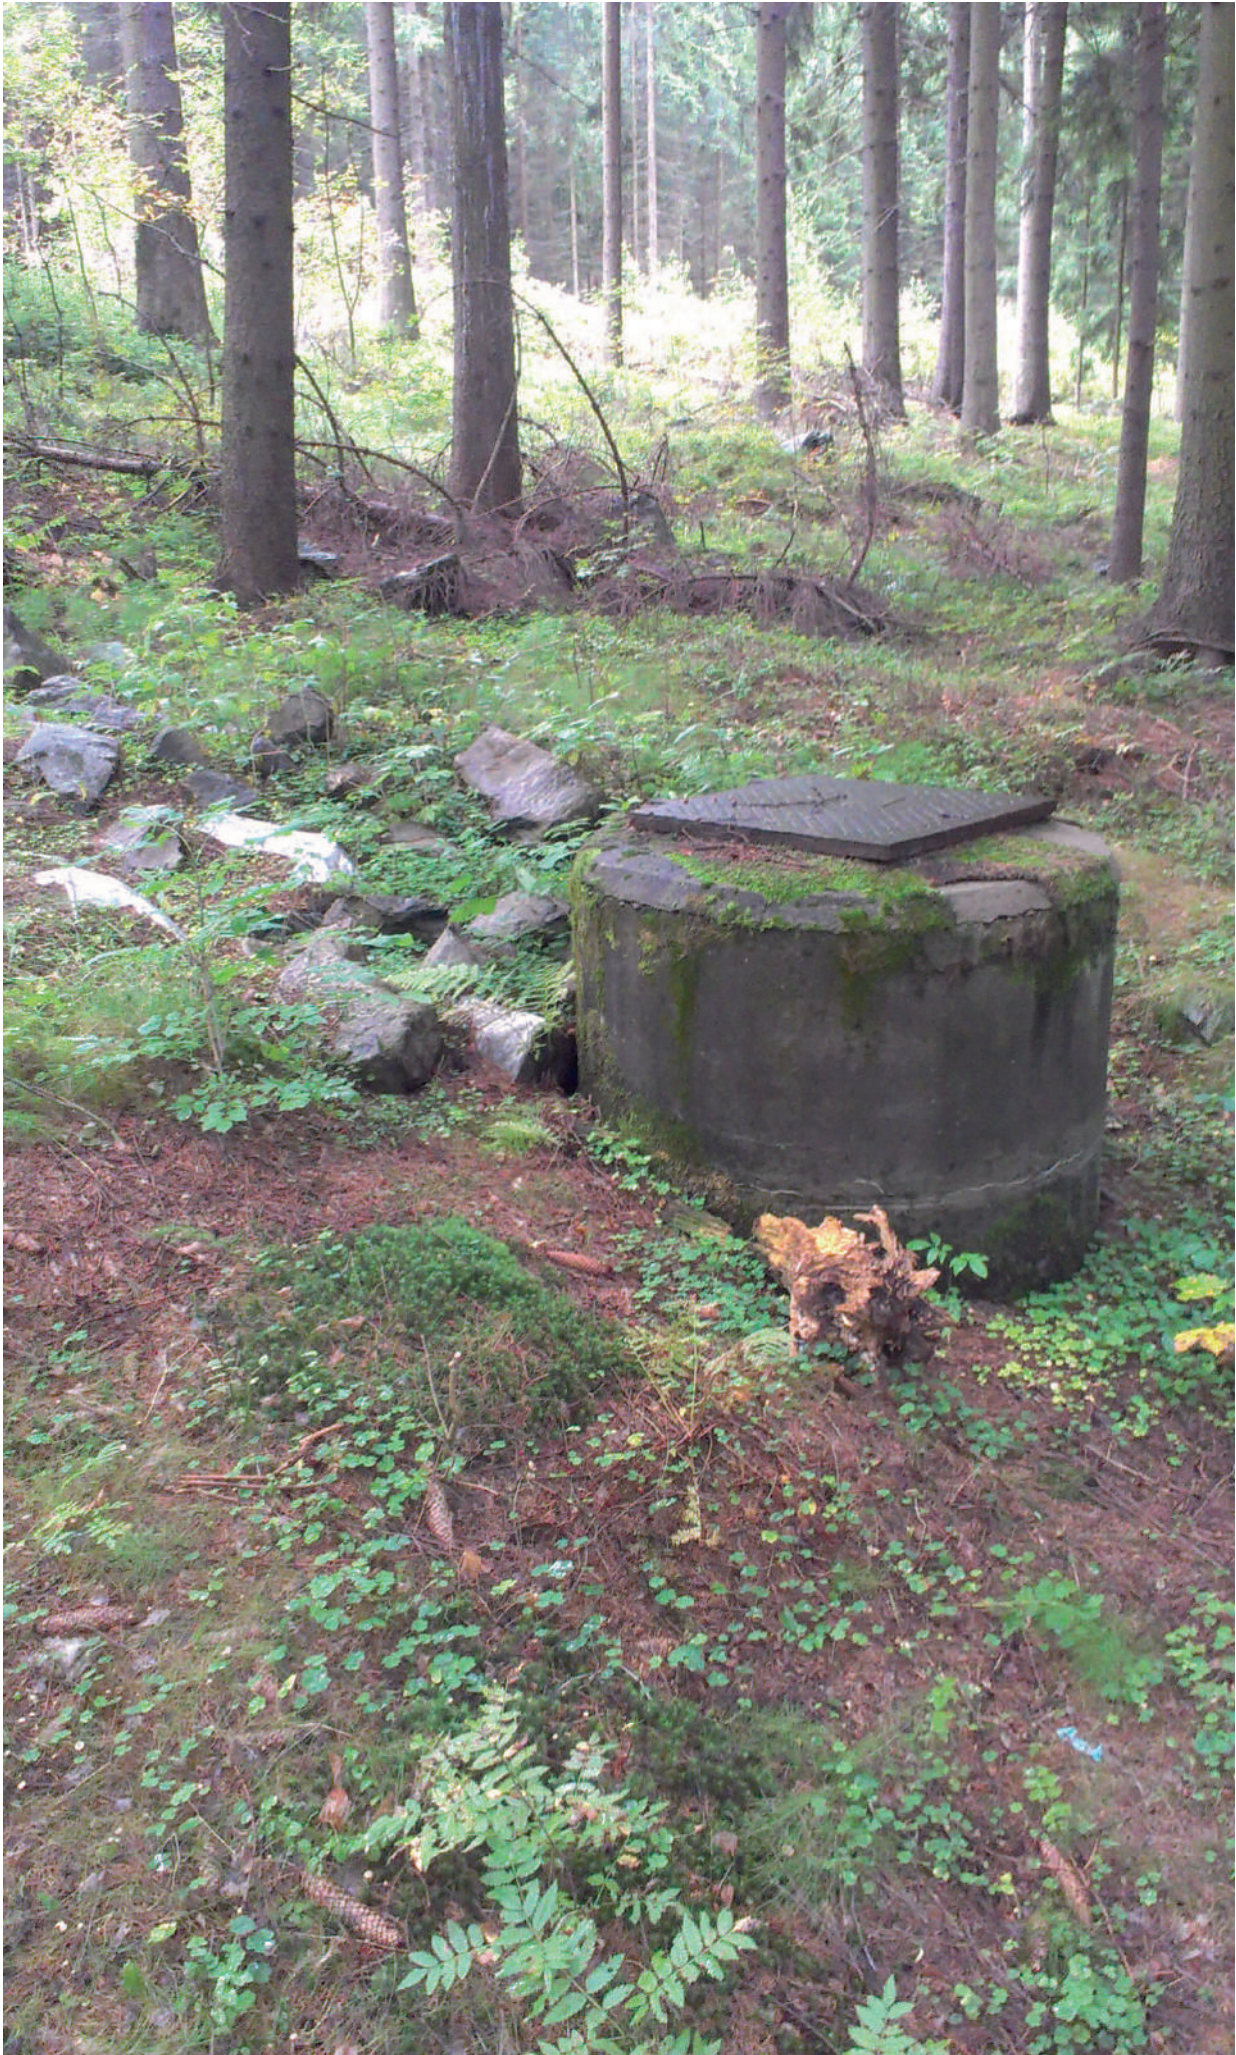
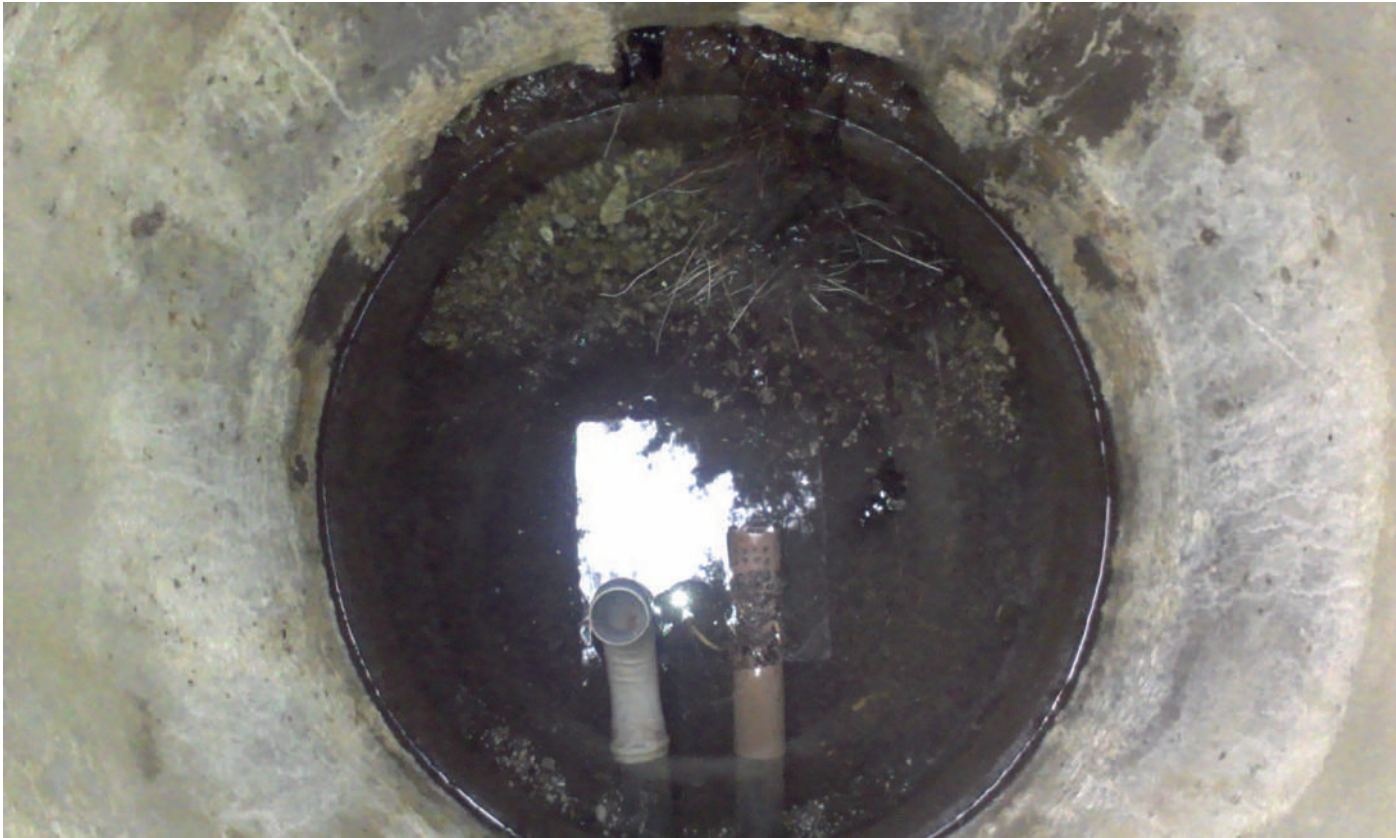
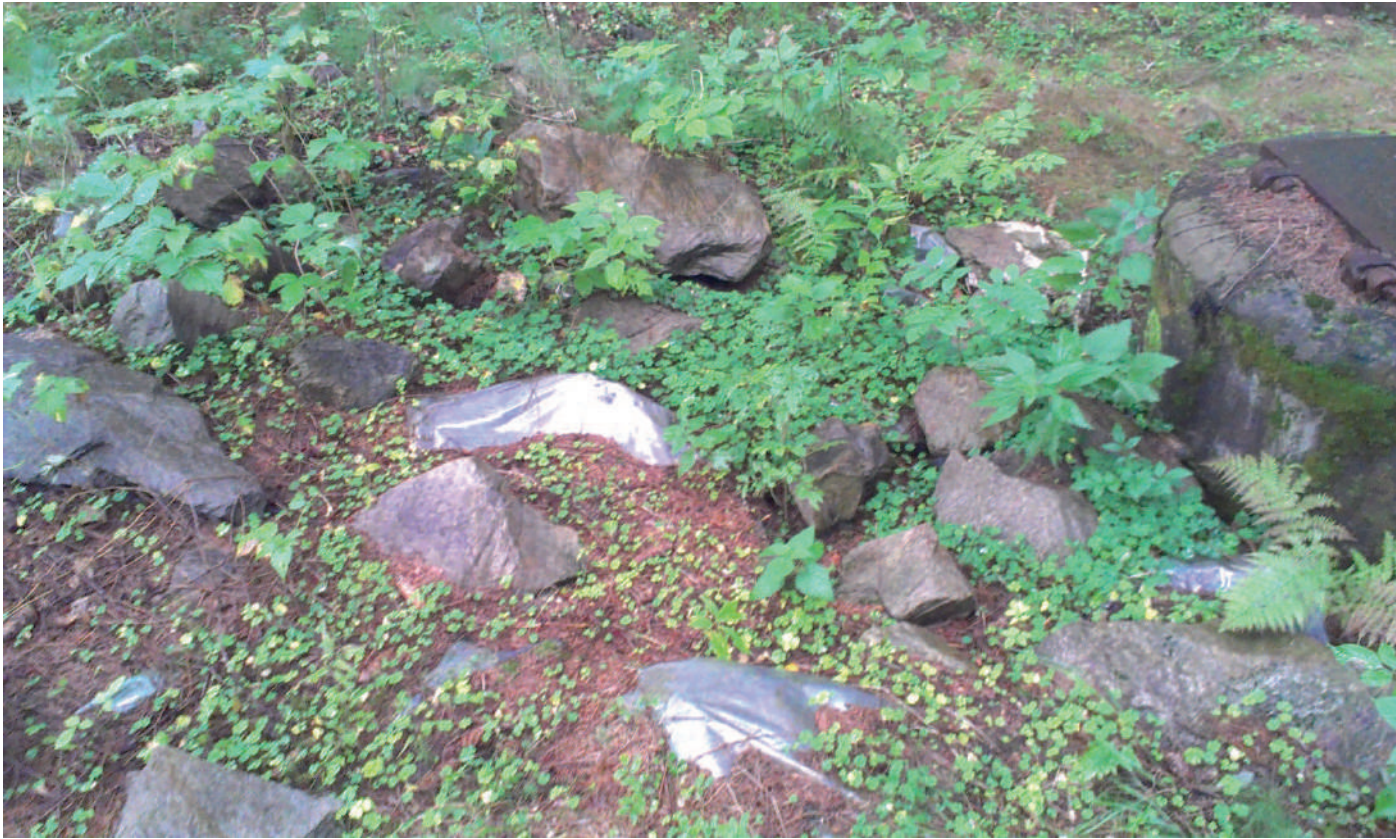
příloha č. 2

Vodní zdroj Zimní Strana leží na hranicích parcel 515/2, 515/3 a 475 v k.ú. Dolní Rokytnice v nadmořské výšce 692 m. Jímání je ve studni, tvoří ji dvě skruže. Hladina podzemní vody je bezprostředně pod terénem. Do vodojemu voda natéká potrubím PE DN50. Potrubí je osazeno vtokovým košem.

fotodokumentace vodního zdroje

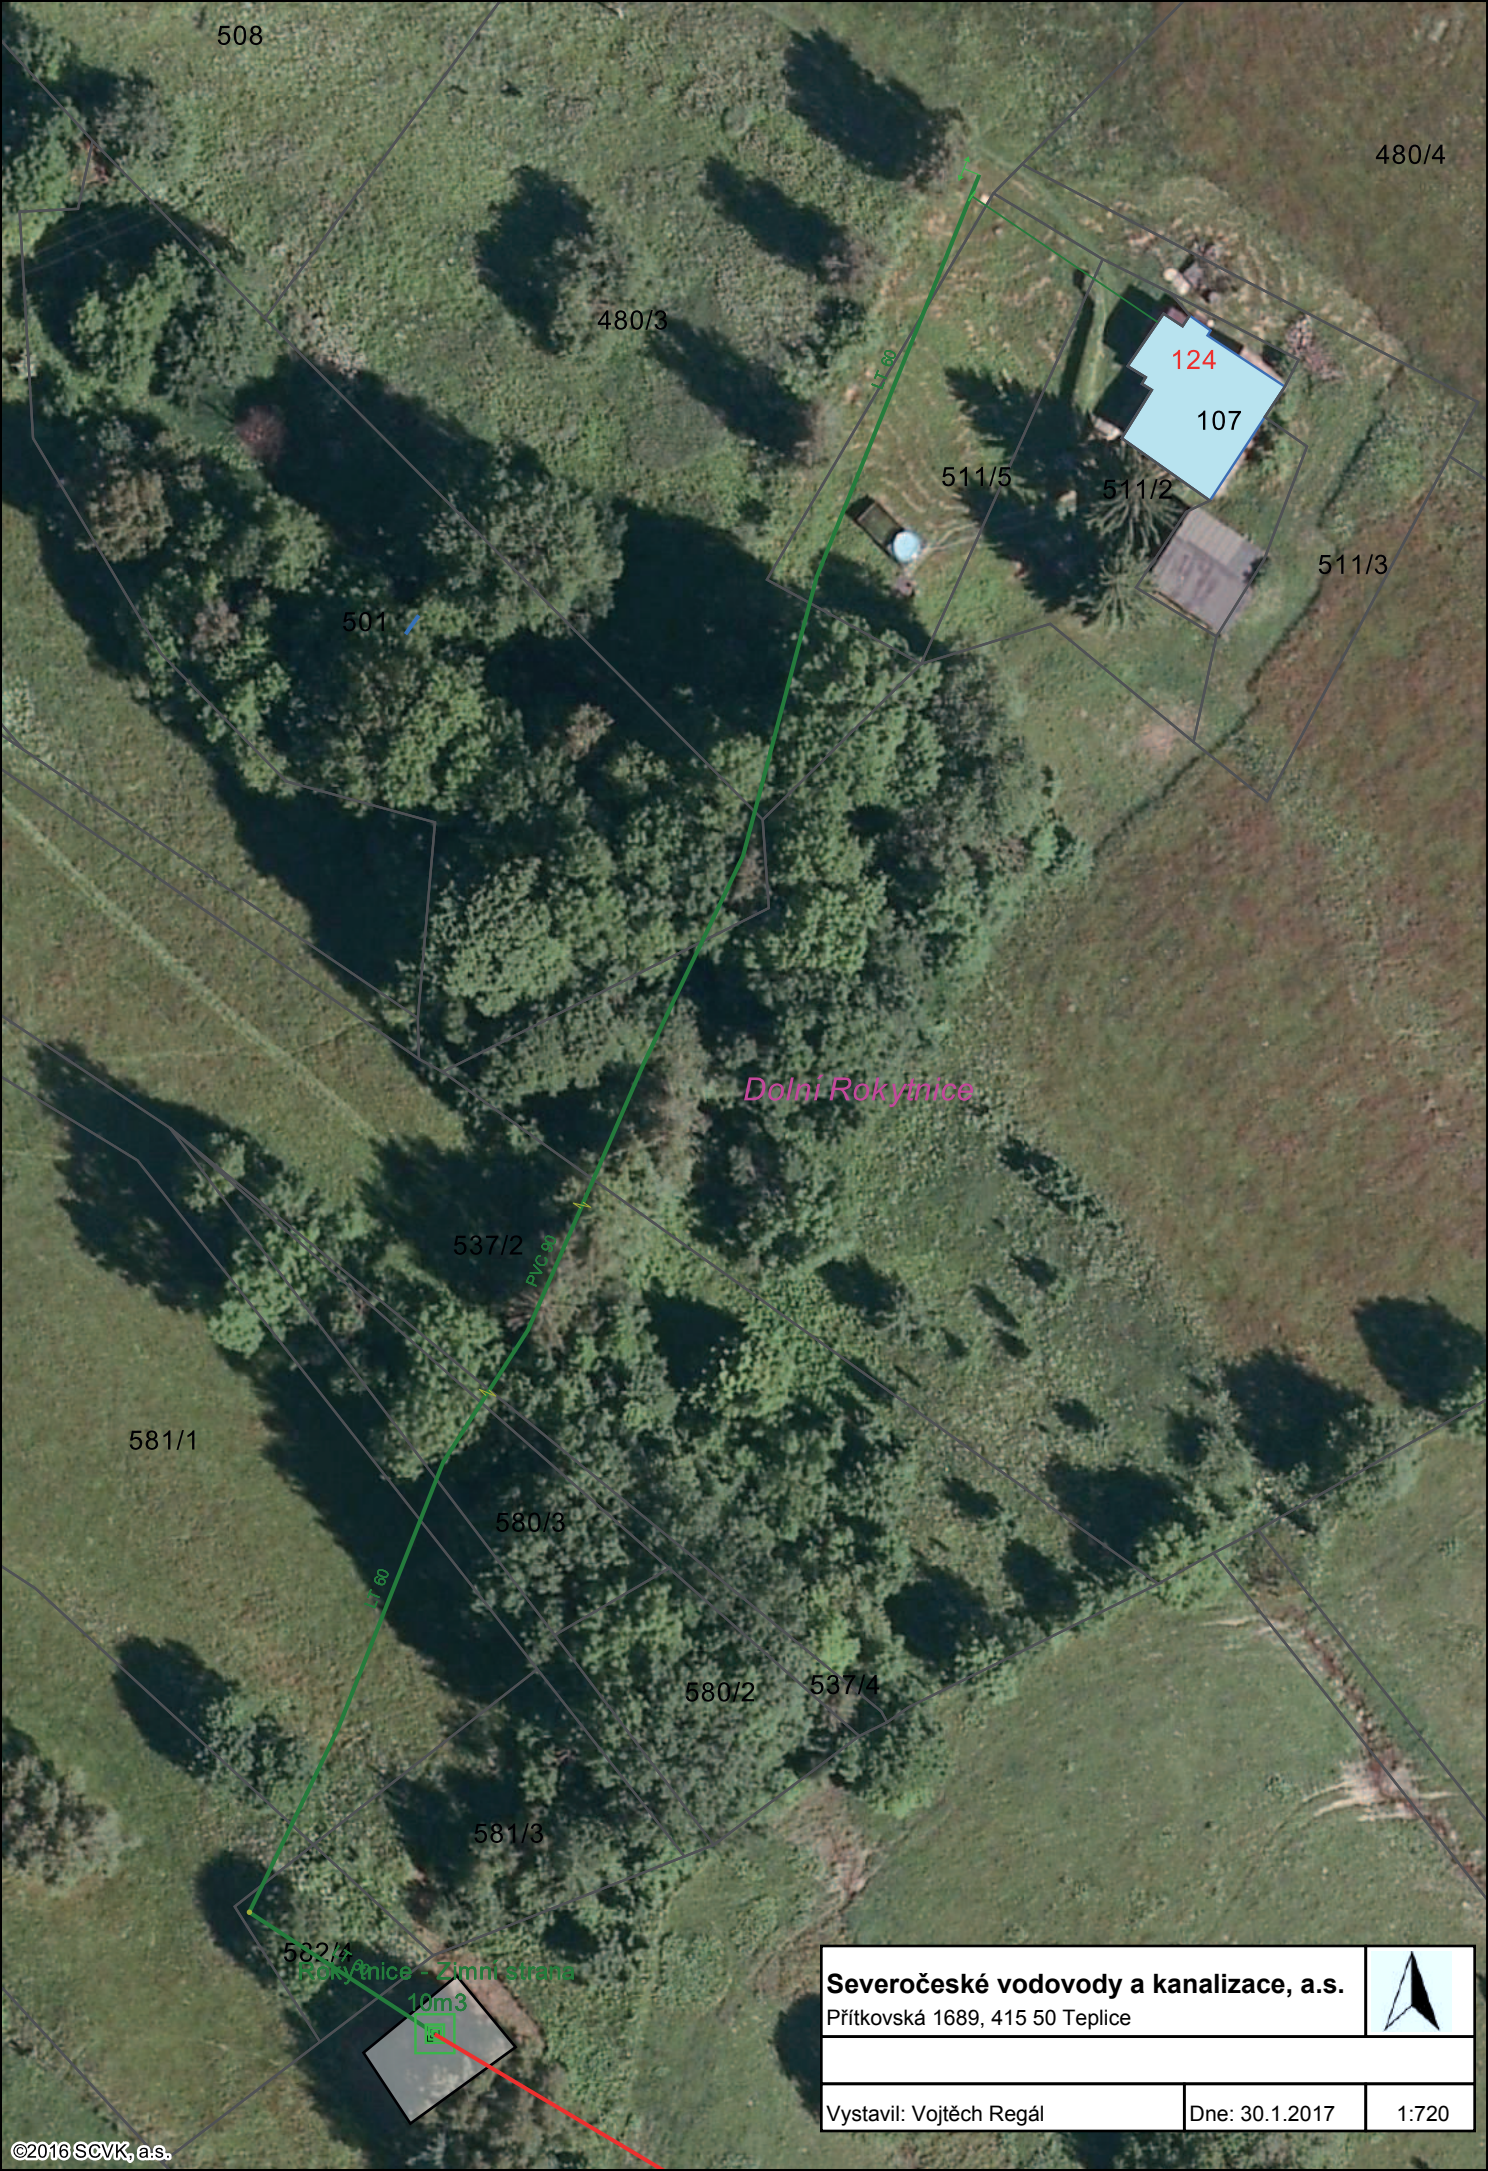
příloha č. 3

Využívaný zásobní řad pro chatu Roudnice je pouze VB1. Litinový řad je 180 m dlouhý o DN 60 – 80. Vodovod je ukončen u vodoměrné šachty pro zmiňovaný objekt systémem odkalení. To tvoří šoupě, koleno 90°, PE potrubí do hydrantového poklůpku. V kolenu je vyvrtaný otvor pro odtok vystavené vody proti zamrznutí. Návštěvníci objektu vždy po příjezdu systém sami odkalují a voda z potrubí odtéká do přilehlé strouhy.

situace

PE DN 50

Zdroj Zimní Strana
